El 30 de noviembre del pasado año 2009 se realizó la Evaluación de Riesgos a la planta baja de la Torre BS que es donde se encuentra ubicada la oficina 7011, o lo que es lo mismo, la Oficina Principal de Banco Sabadell en Barcelona.

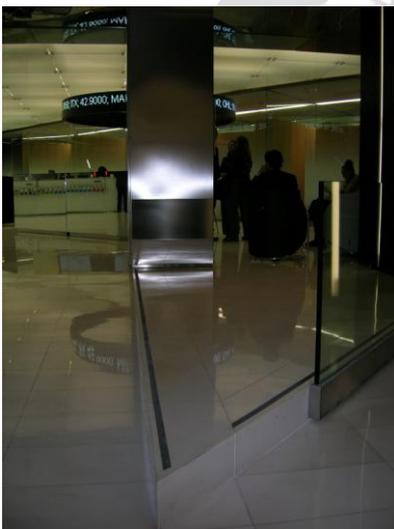
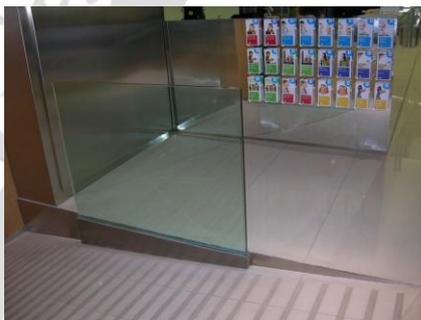
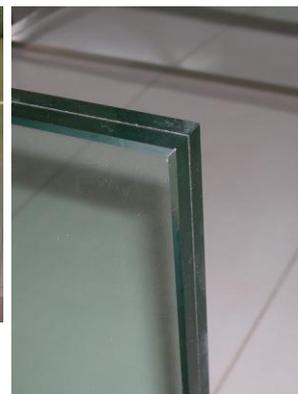
- El tipo de suelo es tan deslizante y la pendiente de la superficie tan notable (con varias vertientes), que ya han producido más de un accidente e incidente sobre todo en lo que respecta a los clientes. Además, hay diversas zonas de lo que se podría considerar patio de clientes con correcciones de rasante mediante un escalón con contra huella máxima de 25 cms., en la que se han instalado unas mamparas fijas de cristal, con los vértices muy angulados, que además no cubren toda la longitud de los desniveles.

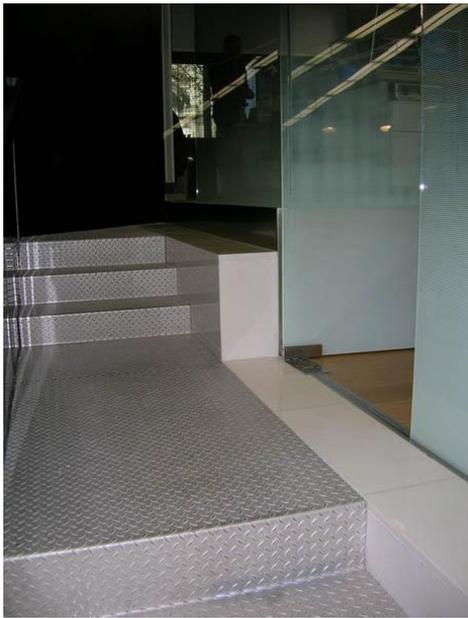
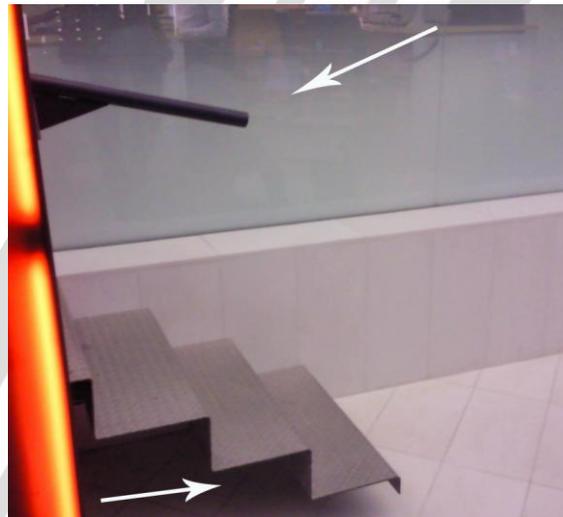
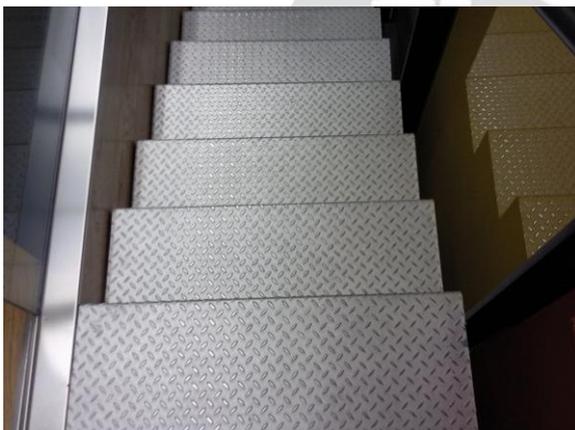
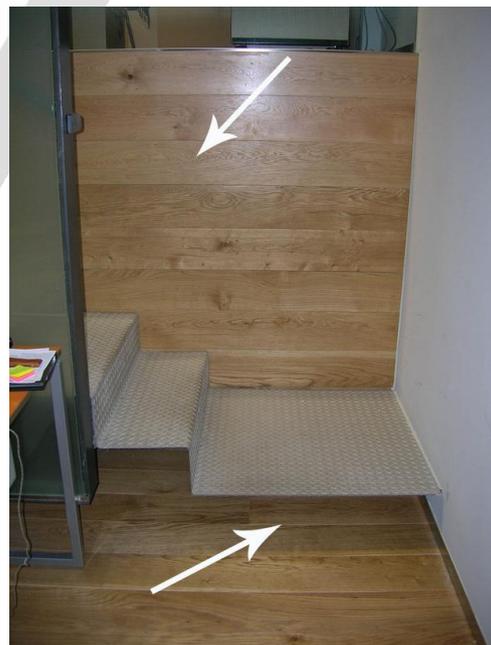
- La puerta de salida de uno de los despachos da directamente sobre el borde de un escalón y los peldaños de la escalera de acceso.
- Dos de las escaleras (metálicas) de acceso a varios puestos de trabajo causan sensación de inestabilidad y se balancean al caminar por ellas. Tampoco parecen las más adecuadas para el tipo de calzado de lo/as empleado/as de banca.
- Una de ellas carece de pasamanos y la otra está dotada con uno que no alcanza la totalidad de su longitud, por lo que además de no cumplir totalmente su función, existe serio riesgo de golpearse con ella.
- Las dos escaleras metálicas tienen sus últimos escalones “flotantes” (sin cierre lateral), con el riesgo evidente de golpearse la tibia con su fino borde metálico.

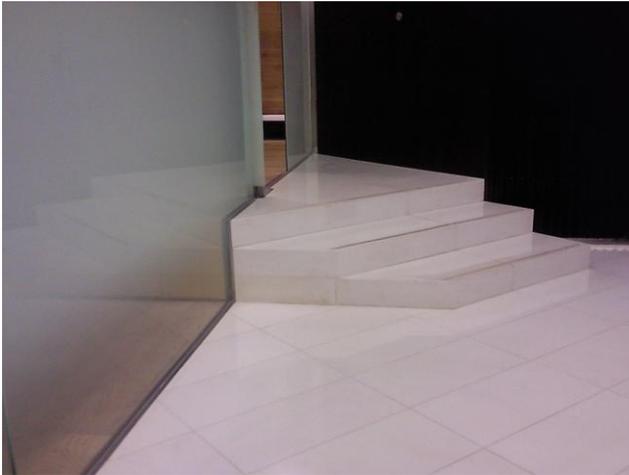
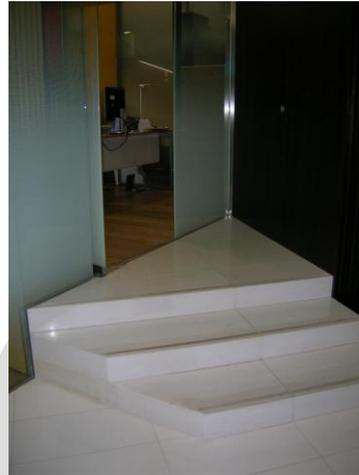
- La escalera de acceso a otras estancias de la oficina donde también existen varios puestos de trabajo, carece de pasamanos y está formada por tres escalones de distinta longitud.

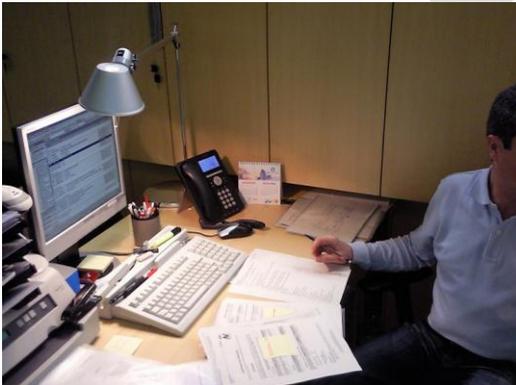
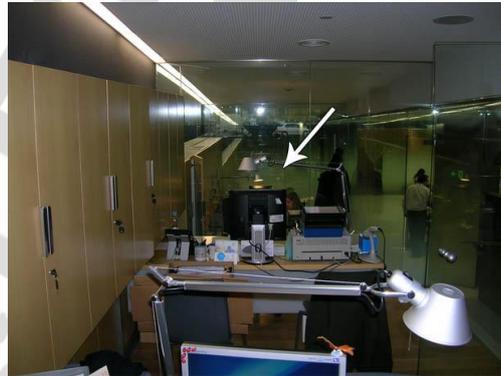
4 de los puestos tienen este tipo de lámpara. Deslumbra al usuario que tiene confrontado como se ve en la foto de la derecha (pese a que se encuentra en el despacho anexo), por lo que no se suele utilizar ya que para evitar esos deslumbramientos hay que ponerla por debajo del nivel de la pantalla quedando muy cerca del tablero de la mesa.

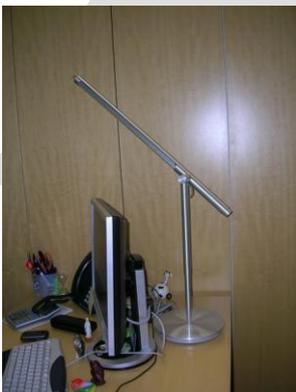
El resto de puestos diferenciados están dotados con este tipo de lámpara. Su presencia es prácticamente testimonial o estética y los posibles usuarios se quejan de que, aparte del deslumbramiento producido por no tener pantalla difusora, se interpone visualmente entre ellos y el interlocutor/cliente que tienen sentado a la mesa.

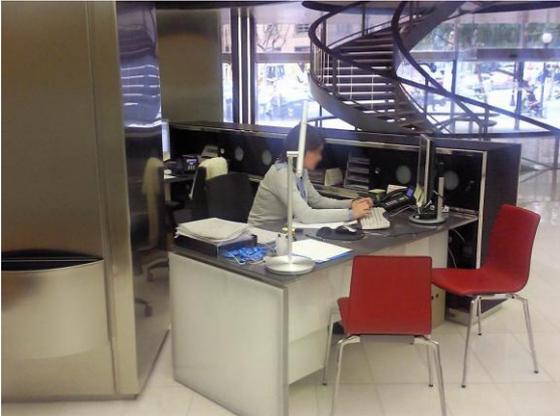
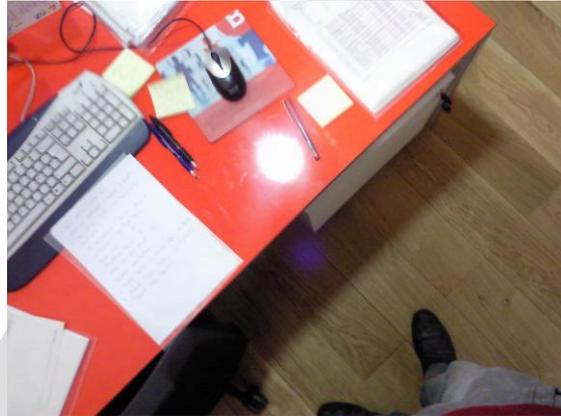
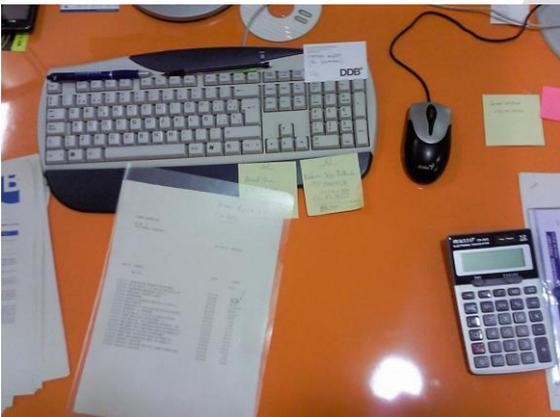
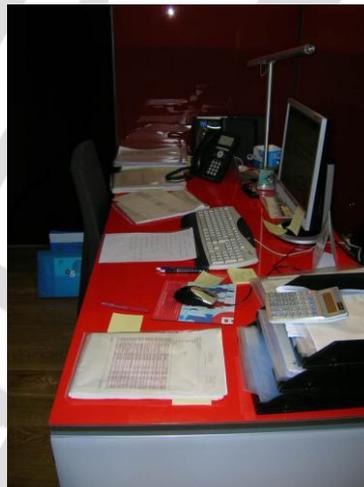
- La escalera central de la oficina tiene una iluminación de 70 Lux.
- **La superficie de 13 de las mesas son de material reflectante.** Este riesgo es calificado por el técnico como “trivial” por lo que posiblemente no se le aplicarán medidas correctoras. Este criterio pensado para oficinas reevaluadas en que se decide esperar a una reforma integral o cambio de mobiliario para adaptarlo a la normativa, no tiene sentido en la adquisición de mobiliario para una oficina nueva, por lo que cabe entender que se han despreciado las indicaciones de los técnicos o, lo que parece incluso peor, ni tan siquiera se les ha consultado y las decisiones de empresa de Banco Sabadell están por encima de la Ley.

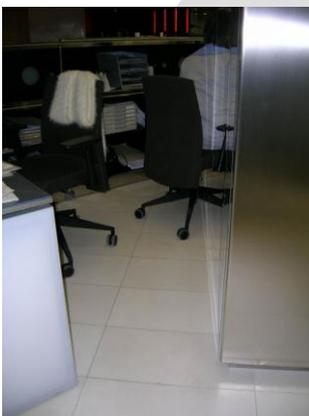
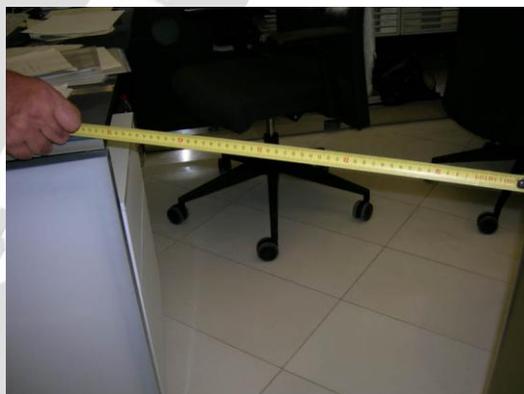
El acceso a dos de los puestos de trabajo diferenciados se realiza por un solo paso de 50 cms. de ancho. El motivo de la generación “voluntaria” de este riesgo es por criterios estéticos, ya que encima de los mismos hay un panel

circular informativo y así los puestos de trabajo quedan en el centro de la circunferencia.

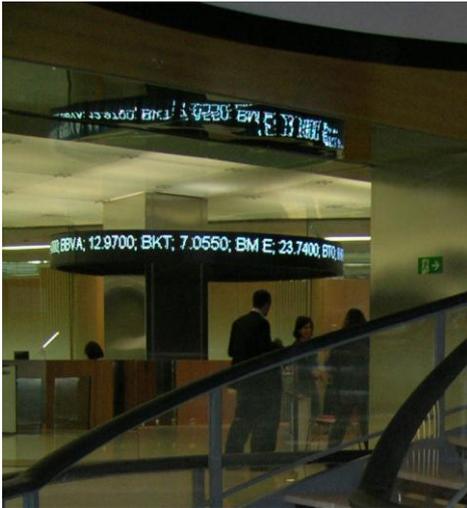
Las empleadas que ocupan estos puestos de trabajo manifiestan problemas de confort térmico, debido a la ubicación en un espacio amplio afectado por la temperatura exterior que llega por las puertas de acceso a la oficina, situadas frente a él.

Así mismo, se trata de un entorno que incrementa los ruidos del resto de la oficina, afectando a la comprensión en su relación con los clientes.

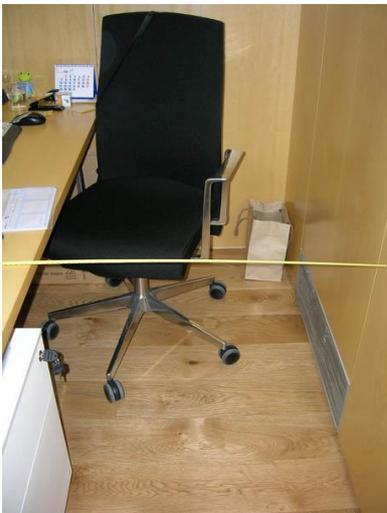
Los despachos situados en uno de los laterales de la oficina son de unas dimensiones tan mínimas que dificultan la movilidad del empleado, con una distancia entre el borde de la mesa y la pared dorsal de 70 ó 75 cms.

Las sillas de estos despachos están dotadas de reposabrazos fijos que al chocar contra el tablero de la mesa, o bajar la altura para que esto no ocurra, no permiten la adopción de una postura de trabajo ergonómicamente correcta.

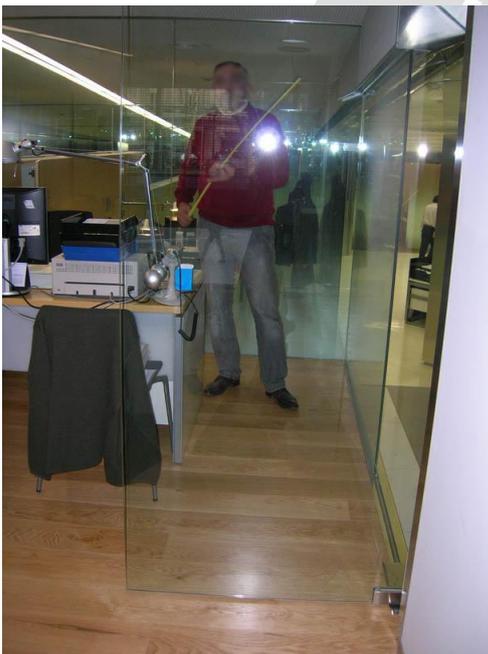
Despacho ocupado por dos empleado/as:

La puerta abre hacia el interior de la estancia obstaculizando la zona de paso, con el agravante de que se encuentra sin señalizar a la altura de la vista. (La abertura máxima es la que se aprecia en la fotografía)

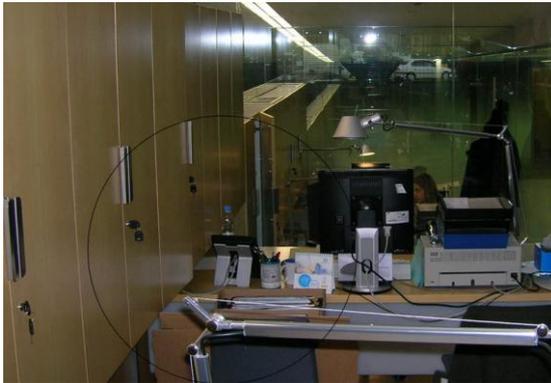
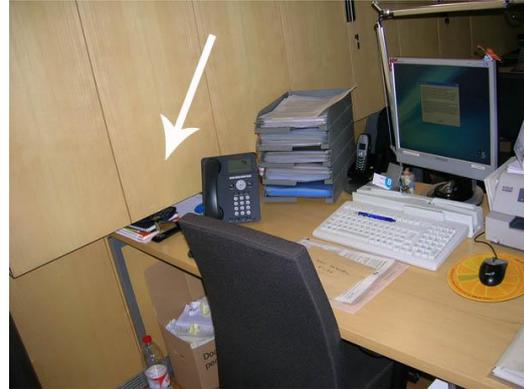
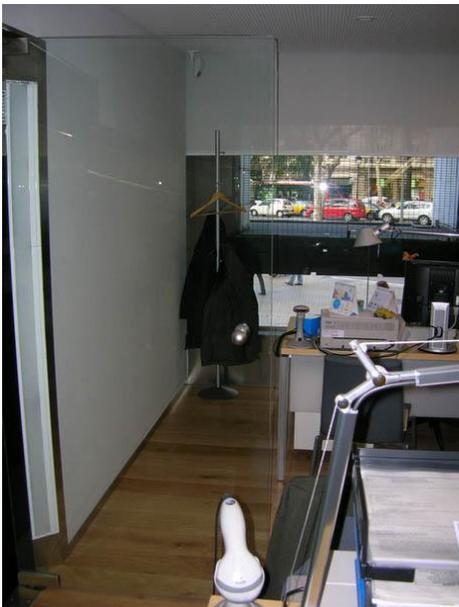
- En ese mismo despacho hay una hilera de armarios que invaden el espacio de los tableros de las mesas, con evidente riesgo, además, por abrir las puertas sobre los puestos de trabajo.

- La altura del techo es de 192 cms. y la de la puerta de acceso 188 cms.

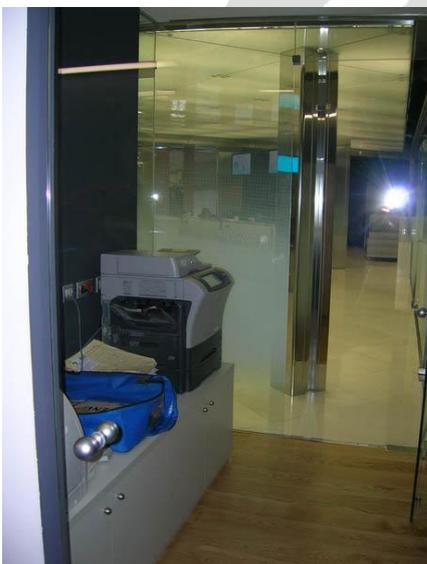
Sala de fotocopiadora multifunción/acceso a los servicios- Pasillo de acceso a lavabos y puestos de trabajo:

- Las puertas (de cristal transparente) carecen de señalización a la altura de la vista, con el agravante que la de acceso a los servicios se encuentra frente a un fondo oscuro que la hace totalmente invisible. Los empleados nos informan que ya han padecido varios golpes por este motivo.

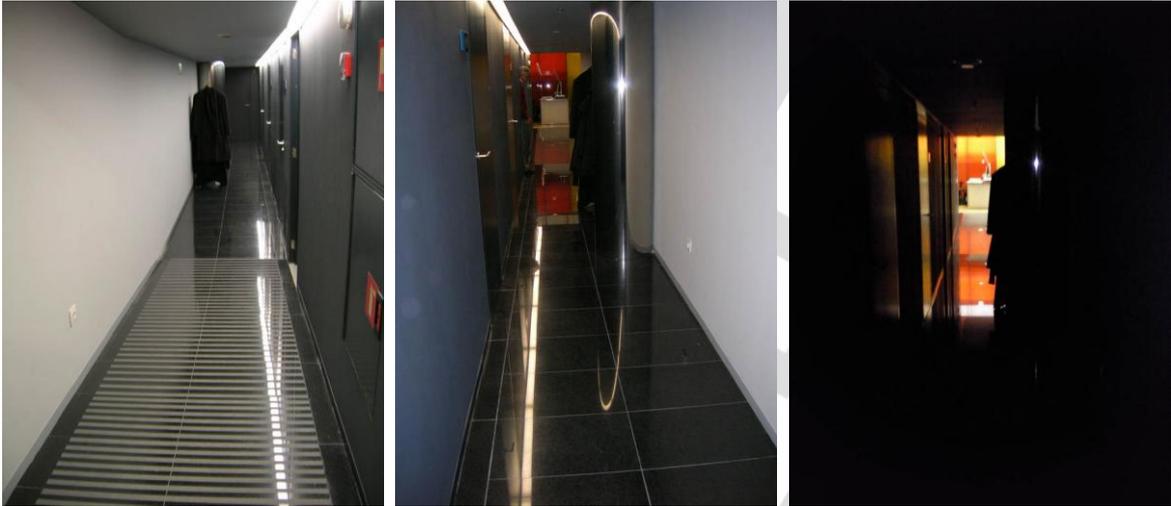
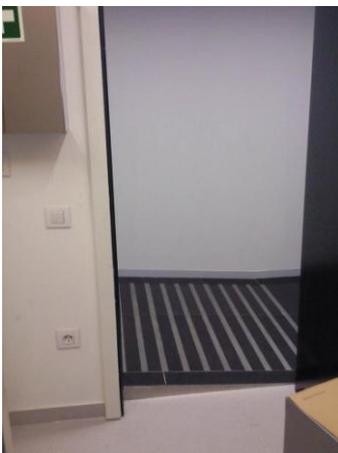
- El pasillo de acceso a los servicios y archivo carece de señalización de emergencia.
- La luz de emergencia nos dicen que se encuentra dentro de las luminarias y que se activa cuando estas no funcionan. Lo cierto es que cuando la iluminación no está encendida no existe ningún otro tipo de iluminación por lo que el pasillo queda totalmente a oscuras.
- En el recorrido del pasillo hay una columna dejando un espacio de paso de apenas 70 cms., lo que resulta especialmente grave por lo que comentábamos en el punto anterior sobre la iluminación.
- Debido a la escasez de espacio de los despachos cercanos, algún empleado/a ha sacado a este pasillo el perchero por lo que se reduce y obstaculiza aun más la zona de paso.

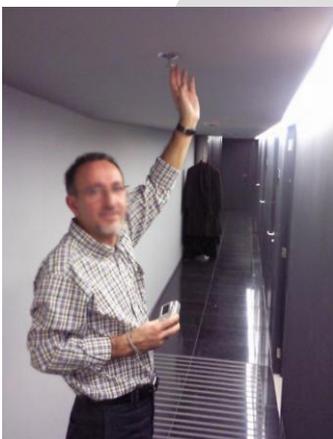
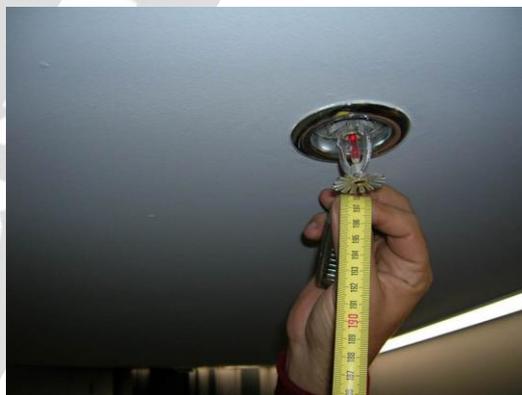
- La puerta del archivo tiene un escalón sin señalar que es parte de la rampa del pasillo, con evidente riesgo de caída.

Debido a la rampa que tiene parte del pasillo, la altura en esa zona es de apenas 200 cms. con el elemento de detección de incendios a 197 cms. del suelo.

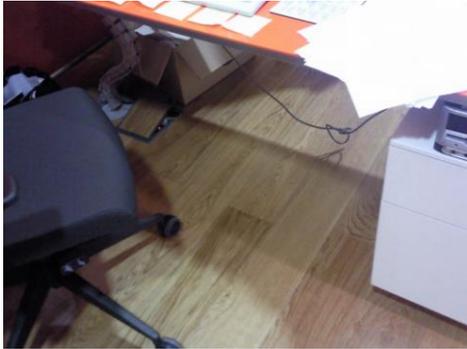
Los puestos de trabajo de una de las salas diferenciadas tienen cajas de conexiones eléctricas e informáticas en el espacio de los pies.

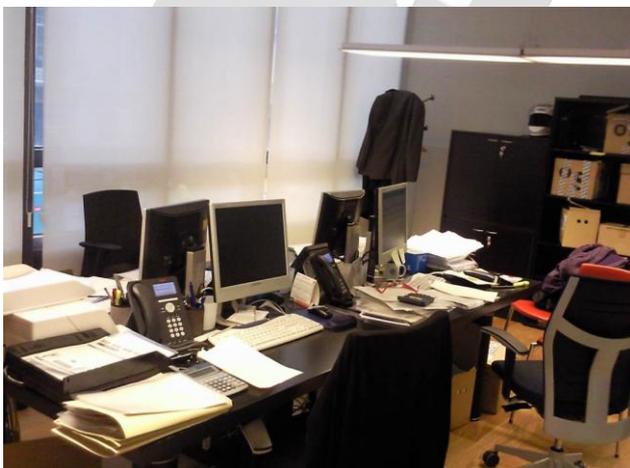
Al técnico que realizó la evaluación se le indicó que unos puestos concretos eran provisionales a la espera de reubicar a los empleados una vez finalizadas las obras de la primera planta. A fecha 30 de noviembre estos puestos “provisionales” estaban operativos desde hacía más de seis meses. Desconocemos si a la fecha de este informe los empleados siguen trabajando con la misma precariedad.
