INFORME DE RIESGOS OFICINA 0266 CIUTADELLA (MENORCA)

El pasado día 23 de febrero realizamos visita a esta oficina donde se efectuó Evaluación de Riesgos Laborales con fecha 4-4-2008. Las deficiencias detectadas, cuando no omisiones mayoritariamente, entre la realidad y el informe de la Evaluación, son de tal calibre que una vez obre en su poder este informe, entre otras medidas urgentes, le solicitamos demande responsabilidades a la empresa encargada de efectuarla. En el mismo sentido entendemos que cabe exigir explicaciones a las empresas dedicadas al Mantenimiento que han actuado en dicha oficina.

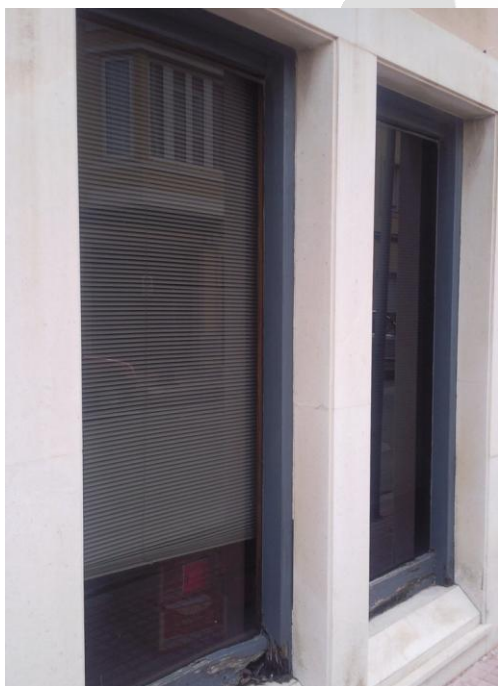
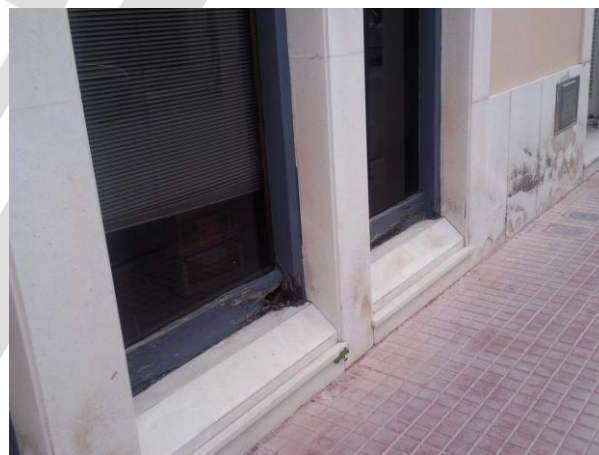
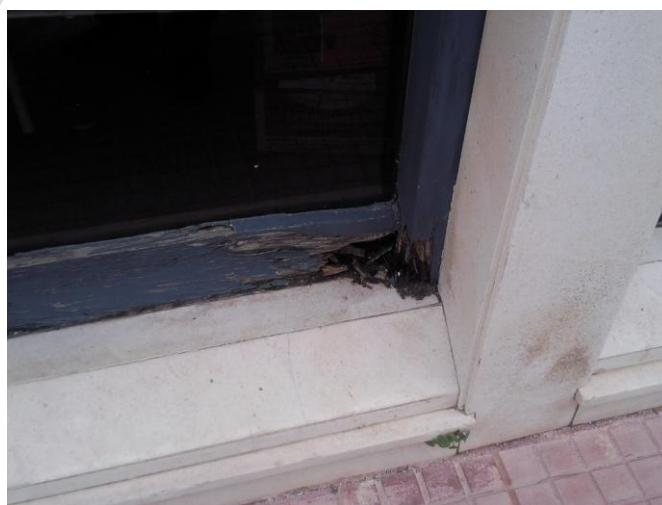
Seguridad estructural (Riesgo no recogido en la E.R):**Exterior:**

Las condiciones de todos los marcos de los ventanales de la oficina (todo el largo de fachada), son lamentables e intolerables; tanto en el interior como exterior, las maderas están podridas hasta tal punto que una leve presión con el dedo hace que se deshagan. En la parte exterior incluso crecen hierbas en las grietas de los marcos.

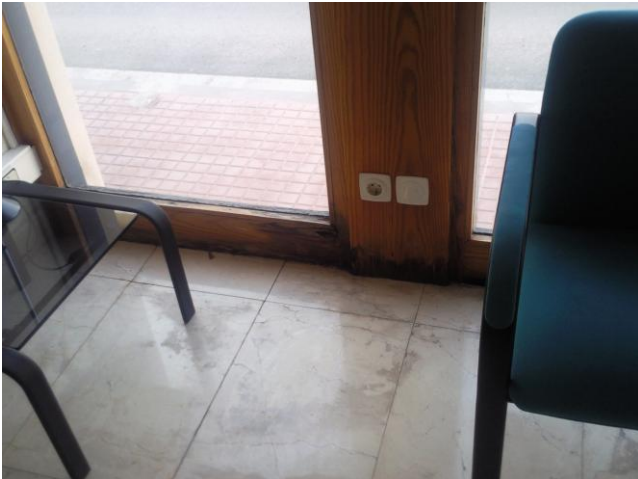
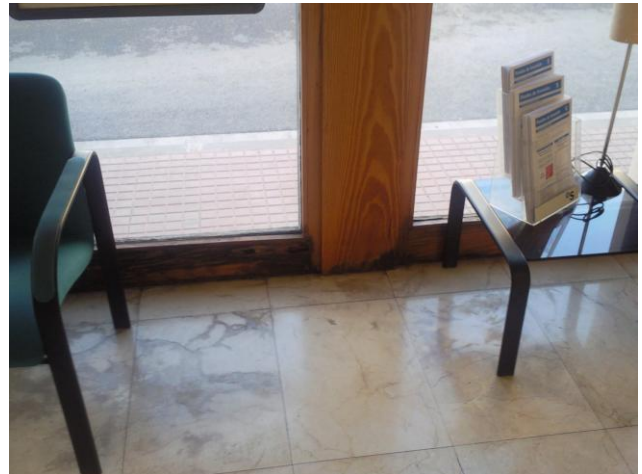
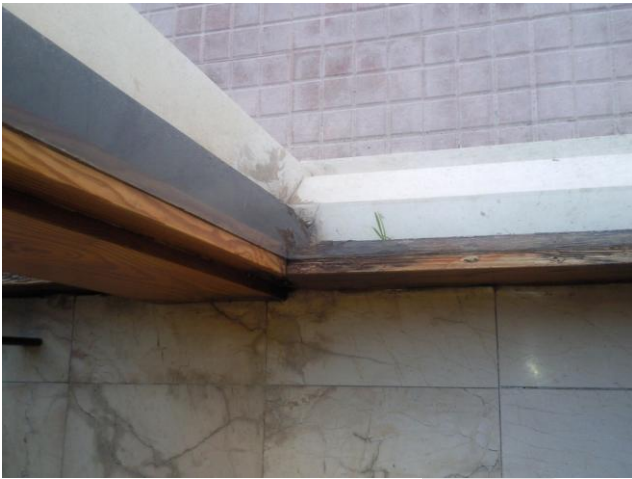
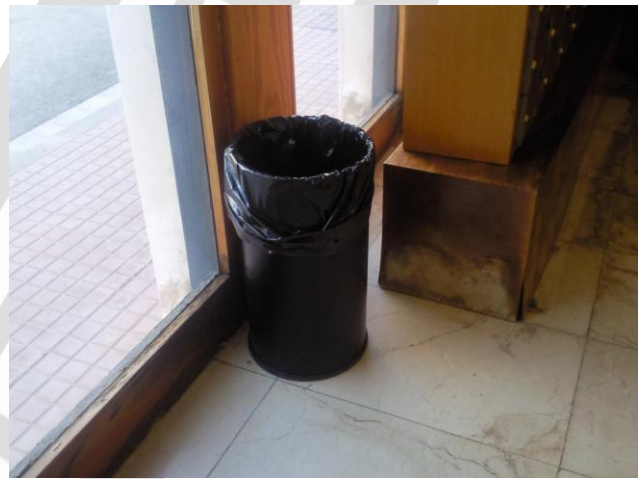
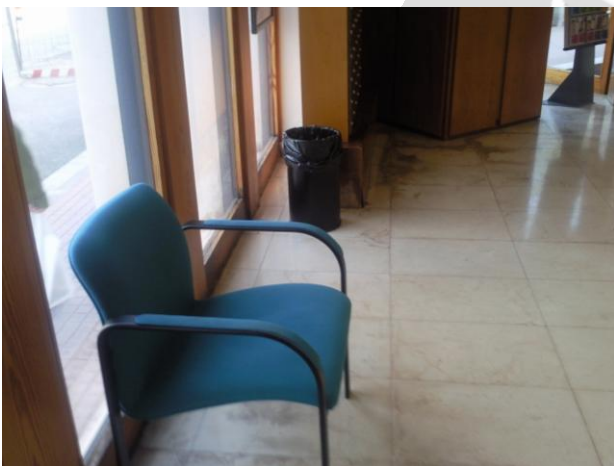
Interior:

Existen enchufes y conexiones eléctricas ancladas en zonas donde se aprecian huellas de humedad (Riesgo no recogido en la E.R.

La falta de estanqueidad de las vidrieras hace que con la lluvia entre el agua y se encharque la oficina, al parecer el punto de mayor concentración es en la zona de entrada de la oficina, lo que se puede apreciar por el deterioro del laminado que cubre el soporte de los buzones de clientes.

El armazón de madera que oculta el cajero automático es inestable, la estructura no tiene soportes, la base esta deteriorada y se balancea al manipular la puerta dando la sensación de que en cualquier momento pueda desmoronarse.

El despacho de dirección también se encuentra junto a la entrada de la oficina. Durante el tiempo de la visita no tuvimos ocasión de acceder al mismo por estar ocupado, pero según nos informa el RPSO, es uno de los lugares que acumula mayor cantidad de agua y la moqueta se encuentra deteriorada.

En el suelo también se pueden observar manchas ocasionadas por la humedad.

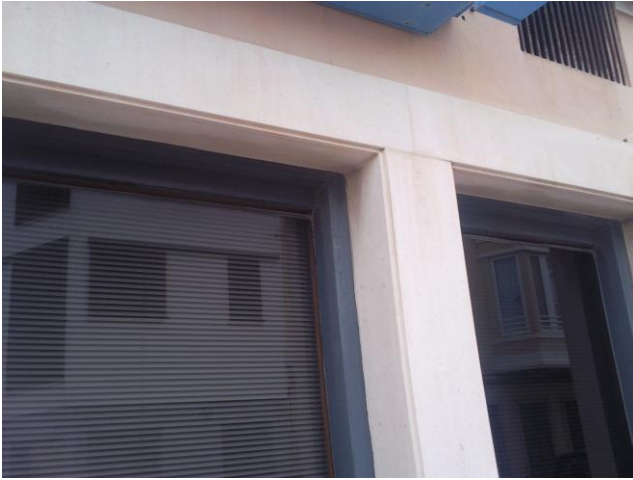
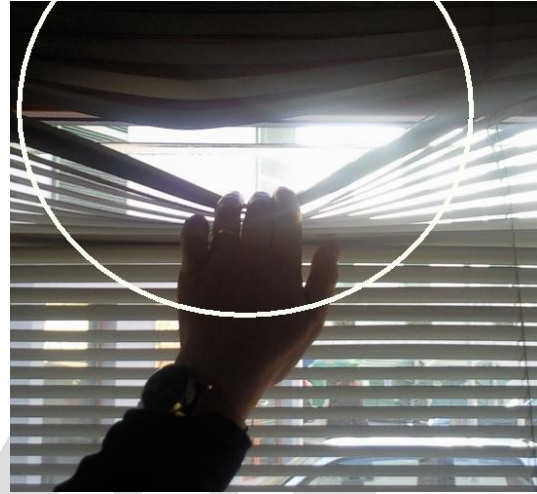
Nos informaron que estos meses atrás la calle ha estado en obras (lo sigue estando la otra parte del chaflán). Durante los trabajos los cristales temblaban como si fuesen a desplomarse, lo que parece que no haya ocurrido por una casualidad pues, el armazón esta en tan mal estado, que parece que el apoyo de una persona desde el interior o exterior de la oficina los pueda hacer caer y causar un grave accidente.

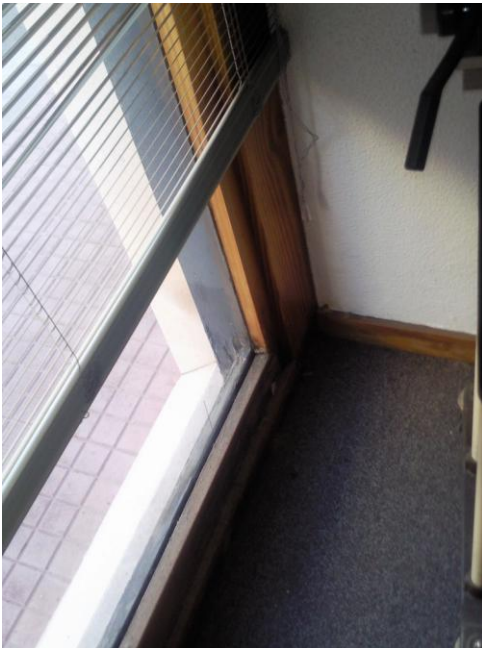
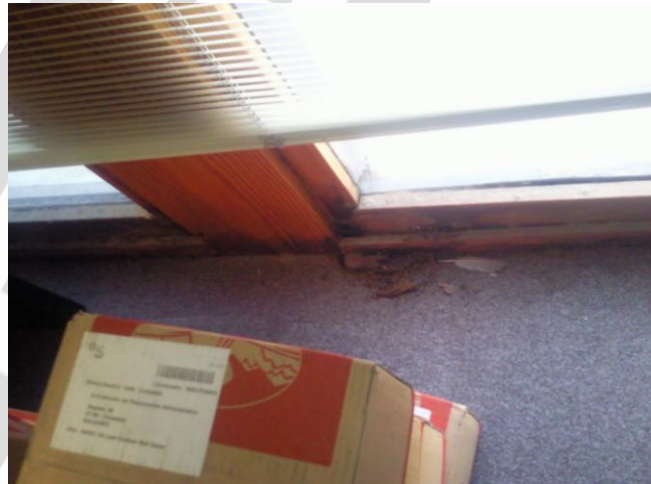
Las dos cristaleras de uno de los despachos se han descolgado al no soportar su peso la base podrida, quedando una abertura en la parte superior de unos 2 cms.

La abertura de los cristales hace que en el despacho, sobre el mobiliario y elementos, haya una gruesa capa de polvo. La suciedad también invade la moqueta y se pueden apreciar basura y plumas que entran desde el exterior.

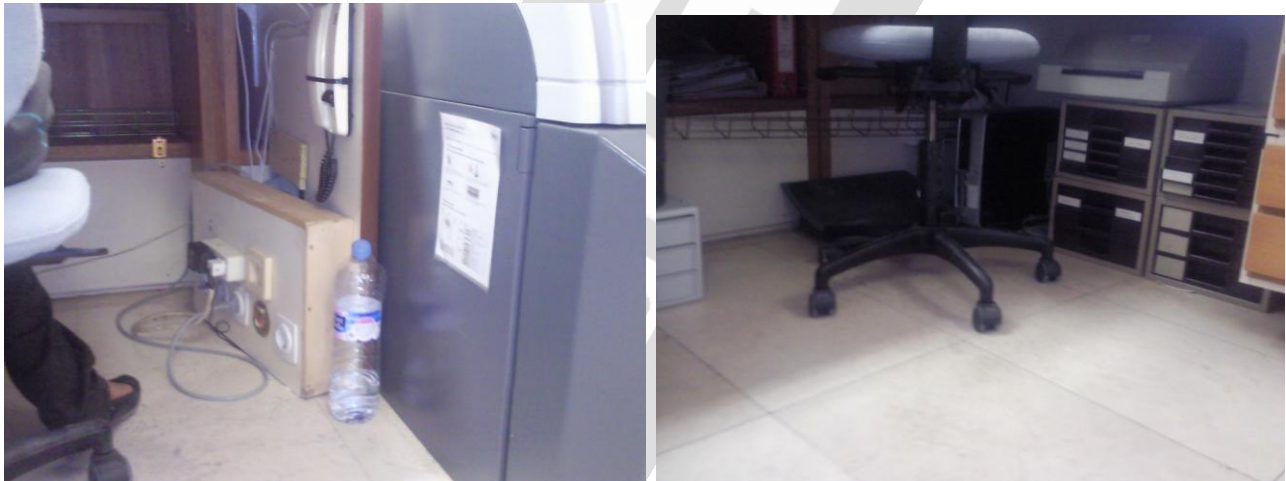
Puestos de caja: ergonomía y riesgos por contactos eléctricos.

En el informe de la E.R. para estos dos puestos de trabajo, se indica como *riesgo trivial* “existen gran cantidad de conexiones bajo el puesto de trabajo a la altura de los pies”, y como *riesgo importante* “conexiones eléctricas deterioradas”. Desconocemos cual era el estado anterior, pero si lo que se aprecia en la fotografía es tras haber corregido el riesgo, no entendemos que hace esa pieza de madera con las conexiones eléctricas en el espacio de los pies del empleado, teniendo en cuenta, además, de que este tipo de mobiliario tiene una estructura especial donde acoger este elemento y la guía del cableado que también se observa descolgada.

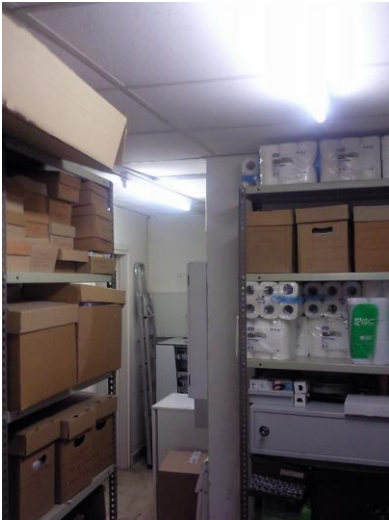
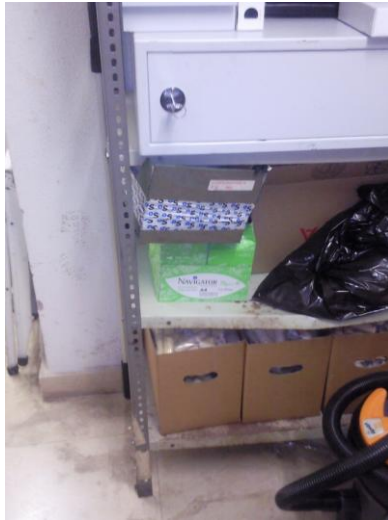
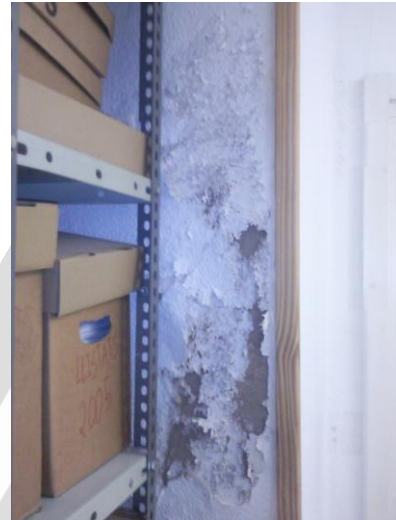
Riesgos por desplome:

Las luminarias carecen de protección; incrementado el riesgo por la escasa distancia de los objetos almacenados en las estanterías.

Una de ellas se encuentra muy deteriorada con los estantes doblados y oxidados, además no está anclada a la pared.

Estos riesgos tampoco están recogidos por el técnico.

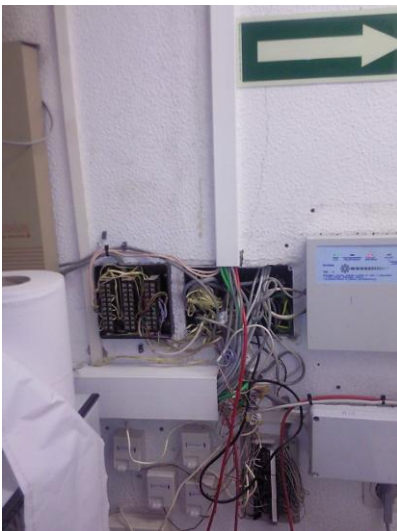
En la E.R. se indica respecto al archivo "cables eléctricos no recogidos", recomendando "canalización de cables eléctricos".

Suponemos que se debe haber efectuado esta actuación con el resultado que se aprecia en la fotografía.

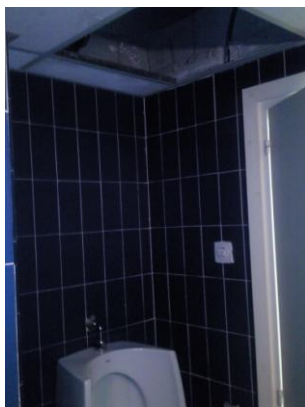
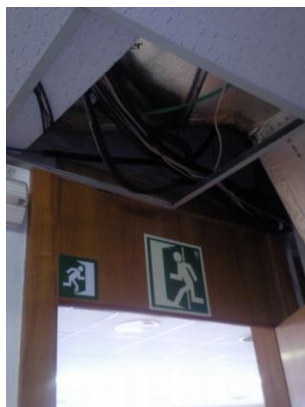
Actuaciones de Mantenimiento:

Sobre el urinario de hombres falta una placa del falso techo. Dado que ahí se encuentra la cisterna, parece lógico suponer que en algún momento se reparó y el operario no la volvió a colocar (la placa esta dentro del hueco encima de las otras).

Esta misma situación se da sobre la entrada del archivo donde, no solo no se ha vuelto a colocar sino que el cableado “envuelve” la pieza desplazada.

No recogidos en la E.R.

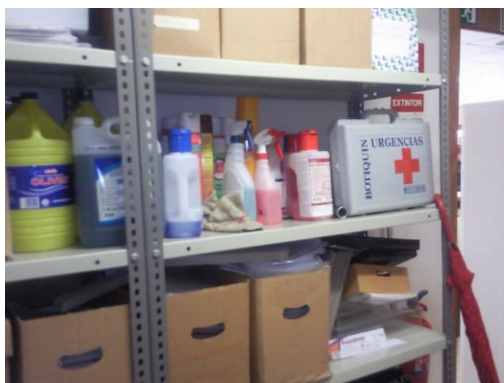
Botiquín:

No existe. En la E.R. se indica como deficiencia “botiquín sin señalar”. Como medida correctora el Servicio de Prevención remitió la correspondiente etiqueta identificativa que, como se puede observar en la fotografía, no se puede colocar puesto que se trata de un maletín. En la propia E.R. se hace referencia al “*protocolo 1.14 Criterios sobre botiquines*” donde se dice: **1. Ubicación: El botiquín debe estar colgado en la pared a una altura asequible para todos y en un espacio fuera de la visión de los clientes...**

Esto no solo no se cumple sino que, además, el maletín de medicamentos se encuentra entre los productos de limpieza.
