# INFORME DE SITUACIÓN OFICINAS MARCA BANCO HERRERO

**BancoHerrero**

**MAYO 2.009**

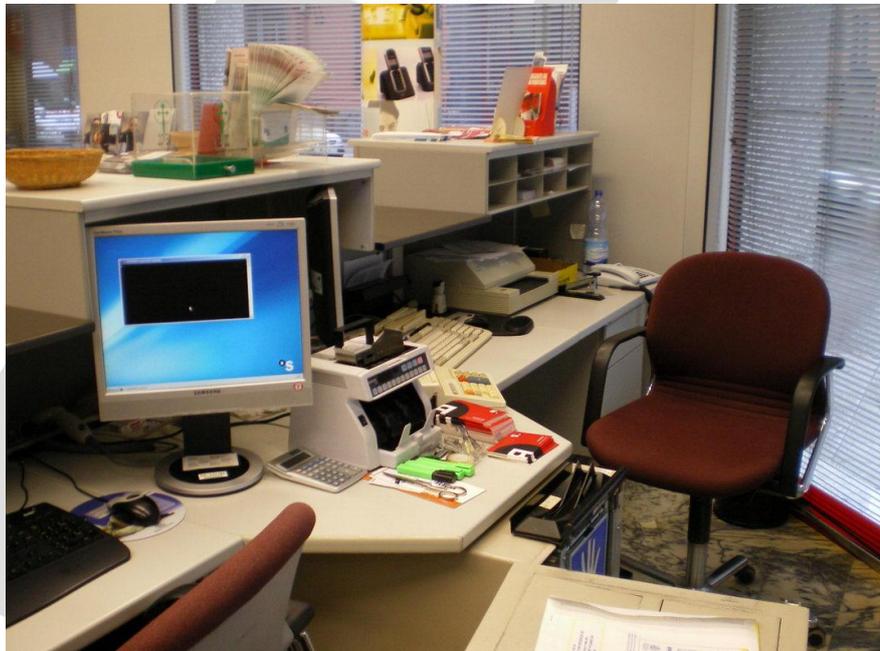
- Espacio de trabajo insuficiente:
  - sobre el mostrador tienen unos suplementos con estanterías, dejando un espacio de apenas 60 cms. para atender a los clientes entre cada uno de estos módulos.

- Incorrecta ubicación de las herramientas de trabajo por falta de espacio:
  - El ancho y longitud del tablero de trabajo es insuficiente, no cabe el teclado y pantalla. Cuando aun existían monitores, el borde anterior de estos llegaba casi al frontal del tablero.

- Falta de espacio libre para alojamiento de las piernas:
  - Dispone de mobiliario adicional bajo el tablero que no permite el espacio libre necesario para las piernas.

- En algunos, la CPU se encuentra en un receptáculo metálico de excesivo tamaño situado en el lateral de la mesa por la parte interior, en el espacio de las piernas.

- En la parte baja del mostrador por la parte interior hay un canalón metálico para la conducción del cableado que ya no se utiliza.

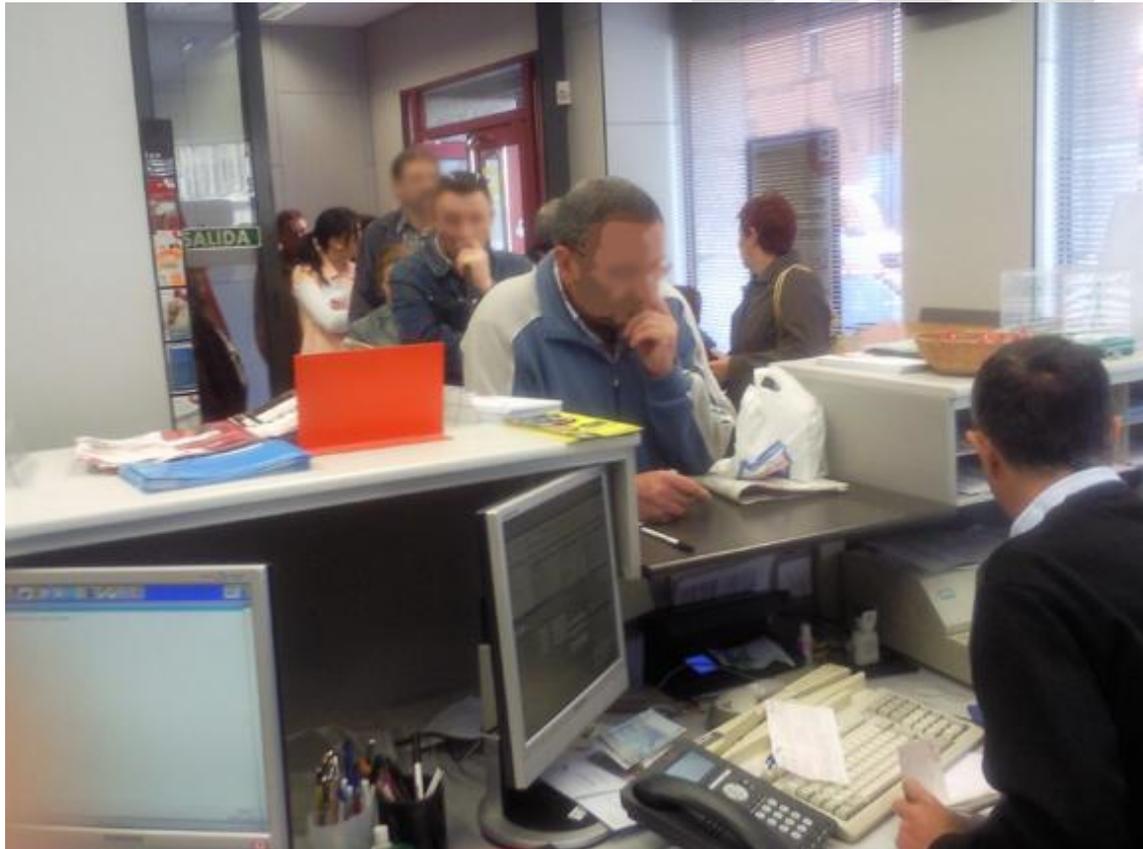
- Sustitución de los tableros de trabajo por mesas que amplían el espacio y liberan la parte inferior para alojamiento de las piernas.
- Colocación de cajoneras con espacio para colocar las CPU sobre ellas.
- Pese a haberle sugerido la eliminación de los módulos sobre el mostrador, argumentan no hacerlo porque los empleados los encuentran muy útiles (por costumbre, parecen dar mayor protección de los documentos ante los clientes).

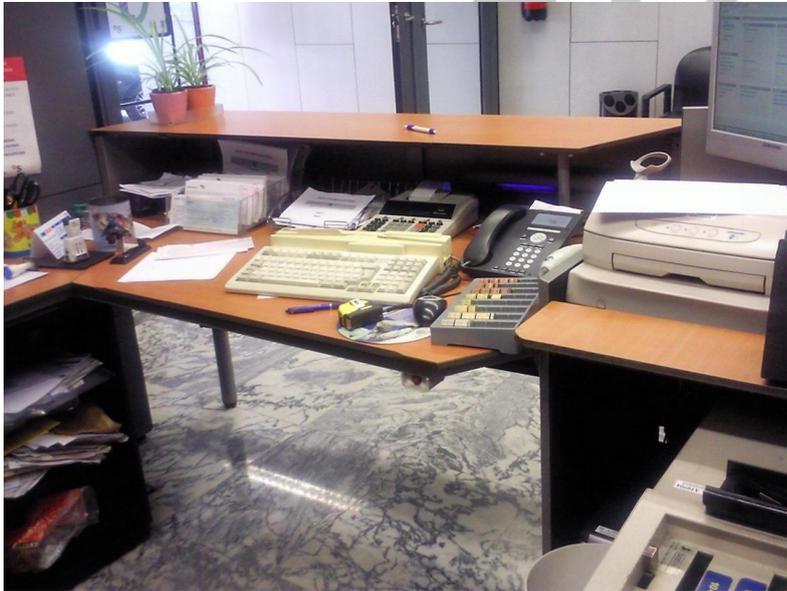
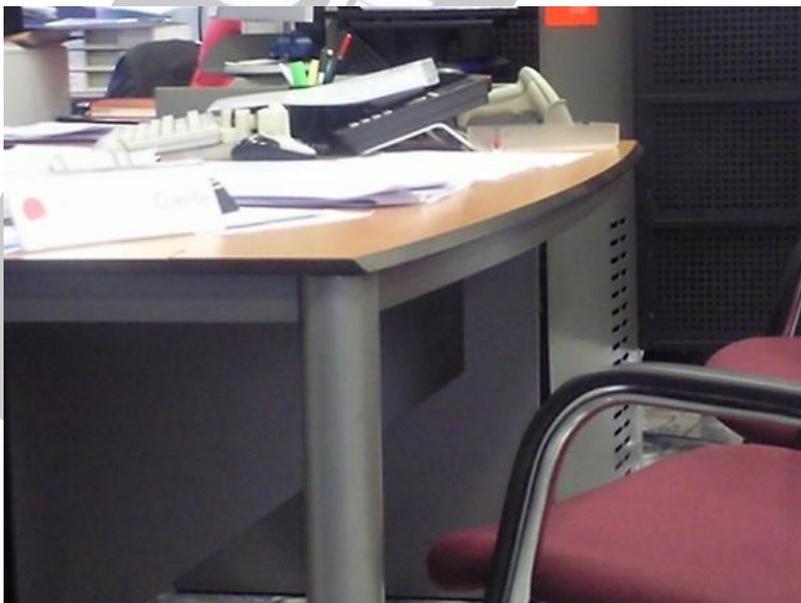
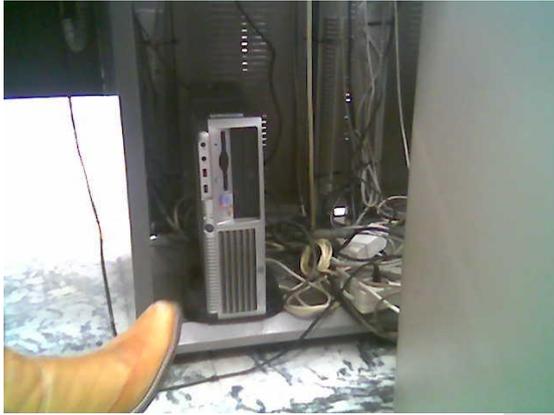
- Riesgos músculo/esqueléticos, posturas forzadas:
  - Los tableros de trabajo son amplios con un suplemento en el frontal que hace las veces de mostrador, pero que queda a demasiada distancia y obliga a grandes esfuerzos o incorporarse para recoger o entregar la documentación o efectivo de los clientes (riesgo de lipoatrofia por contacto).
  - Las pantallas se encuentran sobre plataformas a más de 80cms. de distancia del usuario y muy por encima de la altura de la vista.

- El dispensador se encuentra a una gran distancia, obligando a desplazamientos forzados laterales, hacia atrás y dorsales ya que en el espacio donde debería entrar el cofre de la maquina, hay una columna metálica por donde baja el cableado desde el techo y además, el espacio entre los dos puestos anexos es excesivo (se supone que la Caixa disponía de dos dispensadores), por lo que queda muy lejos de ambos puestos.

- Los cantos de las mesas son biselados y están compuestas por varios elementos metálicos. Tampoco disponen de tomas de tierra.

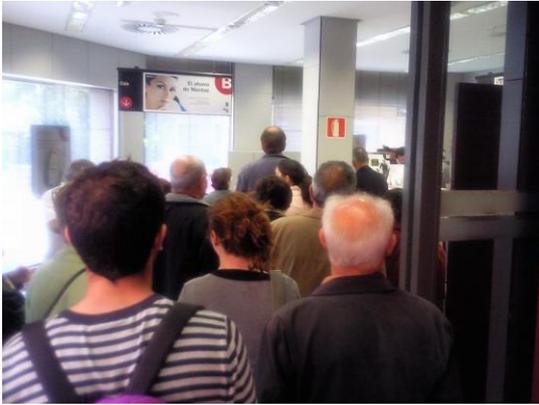
Oficina urbana 5 mayo 2009 – martes 11,15 horas.

- **Las oficinas son mayoritariamente pequeñas**, con dotación mínima de empleados y su dispersión geográfica por distancia y accesos, complica los traslados y refuerzos por lo que muy probablemente están descompensadas.
- **Las cargas de trabajo por tipología de operativa y mínimos de recursos humanos son muy exigentes:**

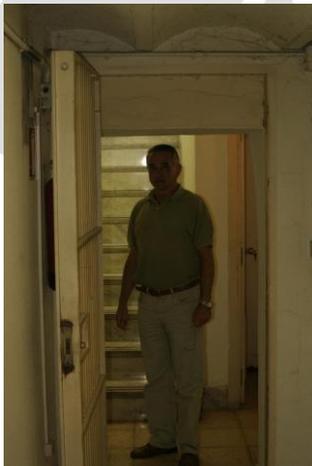
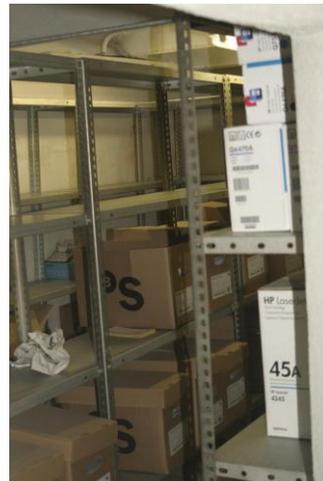
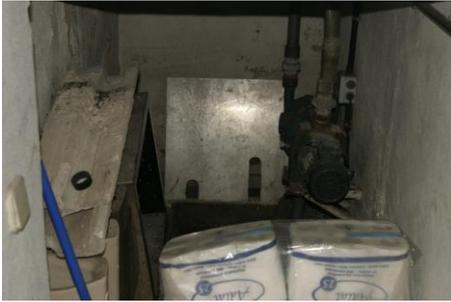
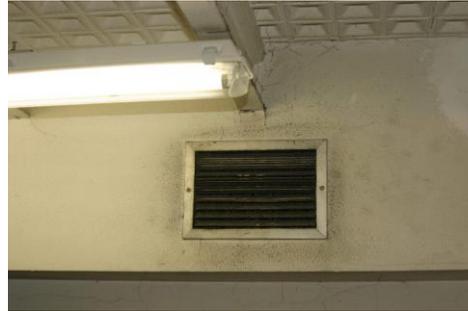
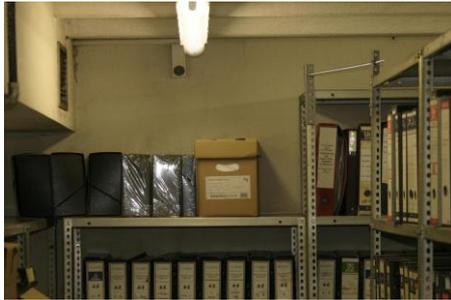
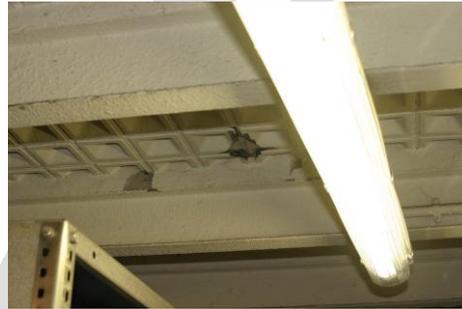
#### **Archivo de oficina en población de menos de 15.000 habitantes.**

- **Documentación obsoleta.** Al parecer se decidió no retirar de las oficinas la documentación de Banco Herrero, por lo que los archivos están saturados de cajas y archivadores con documentación de los años noventa, a la que hay que añadir la generada hasta la fecha. En las oficinas visitadas ha sido común encontrar toda clase de herramientas en desuso varios años atrás (fotocopiadoras, maquinas de escribir, fax...), armarios metálicos destartalados y en desuso, estanterías metálicas rotas, con estantes doblados, sueltas o con riesgo de desplome.

- **Archivos sin mantenimiento.** Es habitual encontrar material de Banco Herrero de antes de la adquisición por el Sabadell (sobres, carpetas, etc.). En general (fuera de las ciudades), son sótanos de techos bajos, en lamentable estado de conservación constructiva (grietas, agujeros, humedades y malos olores), faltos de mantenimiento y por tanto con una suciedad e insalubridad intolerables.

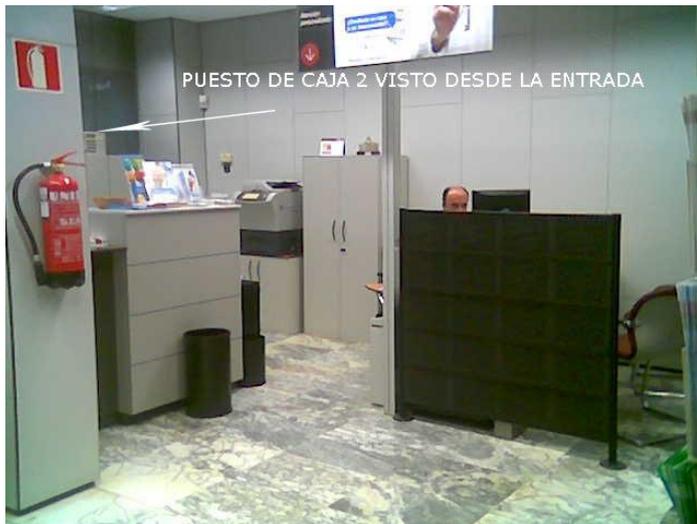
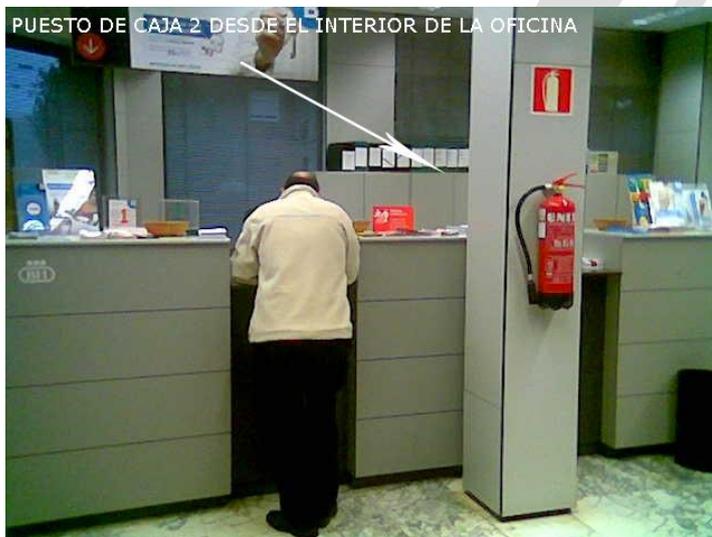
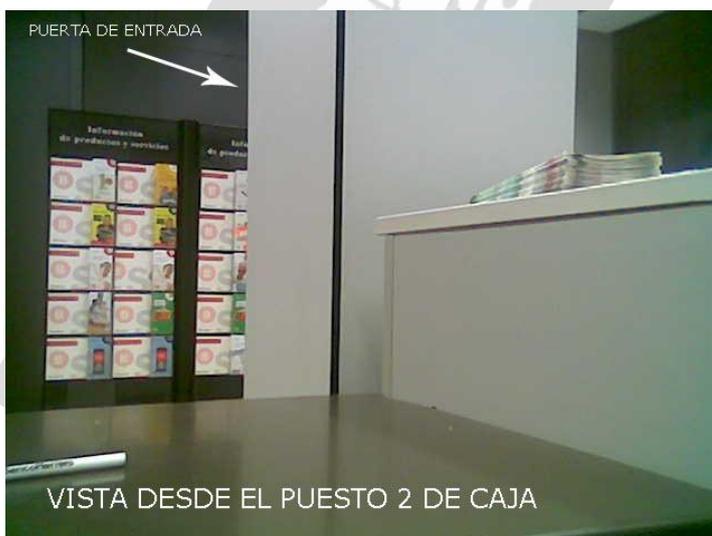
Como ejemplo de estas actuaciones incomprensibles, sirva el de esta urbana donde la modificación de la distribución del mostrador para corregir riesgos ergonómicos y de espacio de trabajo, hizo que uno de los dos puestos de caja quedase escondido de la visión tras una de las columnas del local. De nada sirvieron las observaciones de los empleados de la oficina y nuestro Delegado de Prevención en la zona; hasta tal punto que una vez acabada la reforma, ante

la evidencia del resultado, se este planteando una segunda modificación para dar visión a este puesto de trabajo.

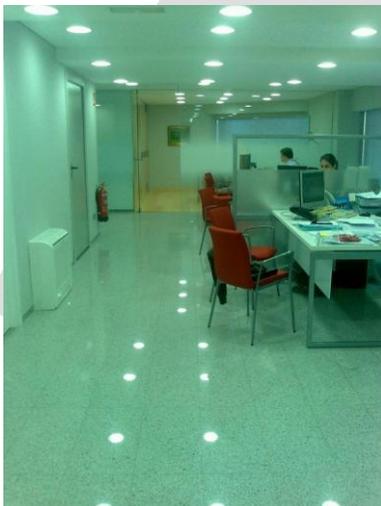
Como la deriva en el incumplimiento de la Ley parecía haber tomado un comportamiento “vírico” y tampoco podíamos olvidar que se estaba hablando de mínimos, se decidió denunciar una de estas oficinas por incumplimiento del R.D., por tener una altura máxima de entre 220 y 230 cms.; dándonos la razón la Inspección y sancionando a Banco Sabadell.

Oficina denunciada por tener una altura máxima de 230 cms. Se puede observar que esto es motivo, aparte de posibles problemas de calidad del aire, de deslumbramientos y reflejos por la escasa distancia de las luminarias.

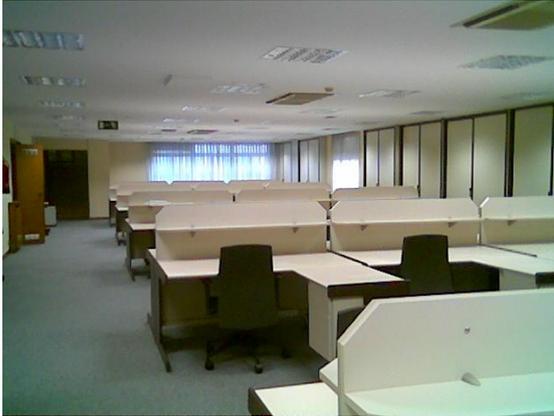
Centro de trabajo donde se puede apreciar la sensación de compresión que puede causar el no ajustarse a los mínimos de altura legales.

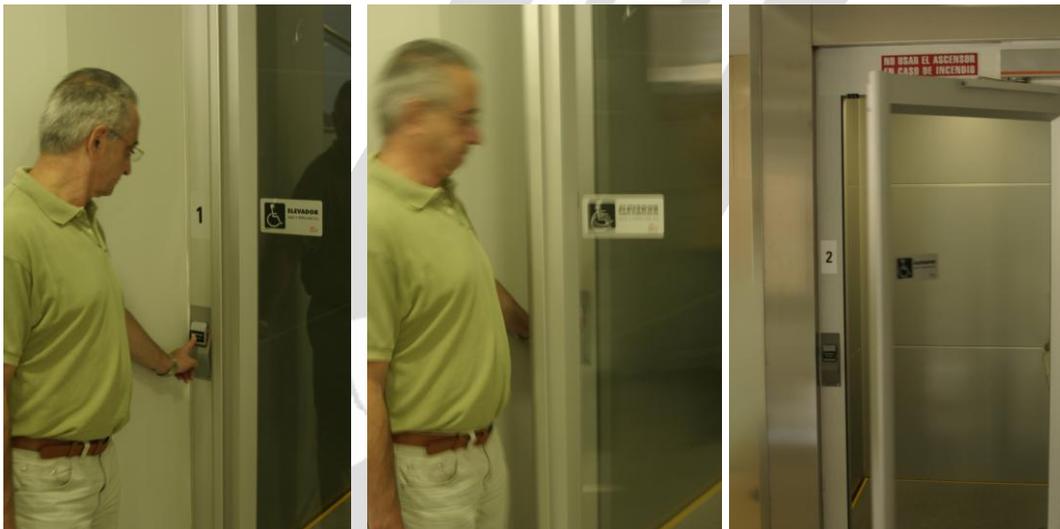
Ascensor para minusválidos en plantas 1 y 2

Además de esta circunstancia, las actuaciones de obras, como ya hemos dicho, se basan en comportamientos prepotentes sin admitir las observaciones que se hacen por parte de nuestro DP, como es el caso de esta oficina, donde ya se advirtió de la improcedencia de la colocación del pulsador del ascensor para minusválidos, en un lugar que, al tener que ser pulsado continuamente, es incompatible con una silla de ruedas por el sentido de apertura de la puerta.

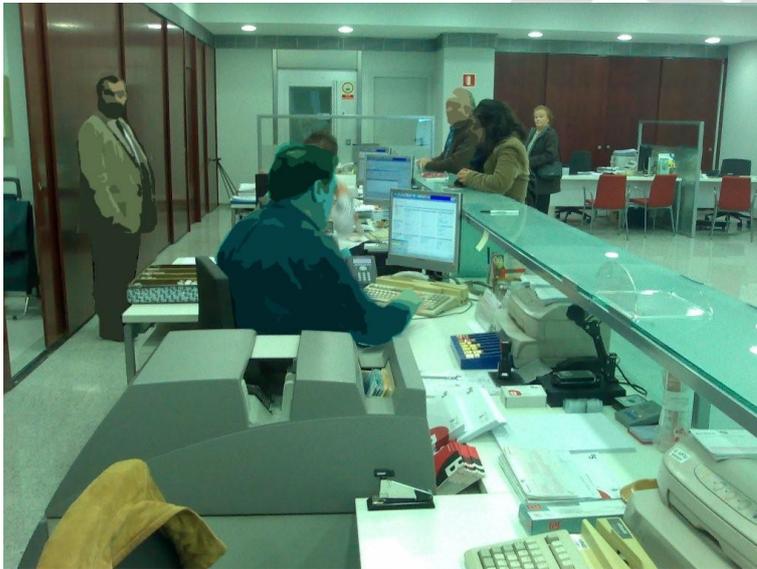
Reforma integral: de cinco puestos de mostrador/caja solo uno está bien configurado. La colocación produce riesgos músculo/esqueléticos por continuos giros pantalla, impresora, dispensador

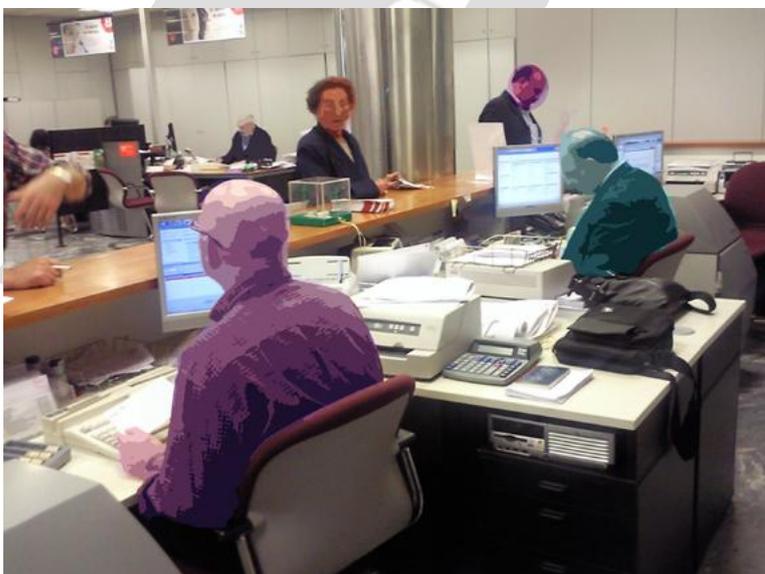
Reforma de mantenimiento: de cuatro puestos mostrador/caja, solo uno está bien configurado, con los mismos riesgos que en el ejemplo anterior pero, mas acentuado por la colocación de las impresoras.

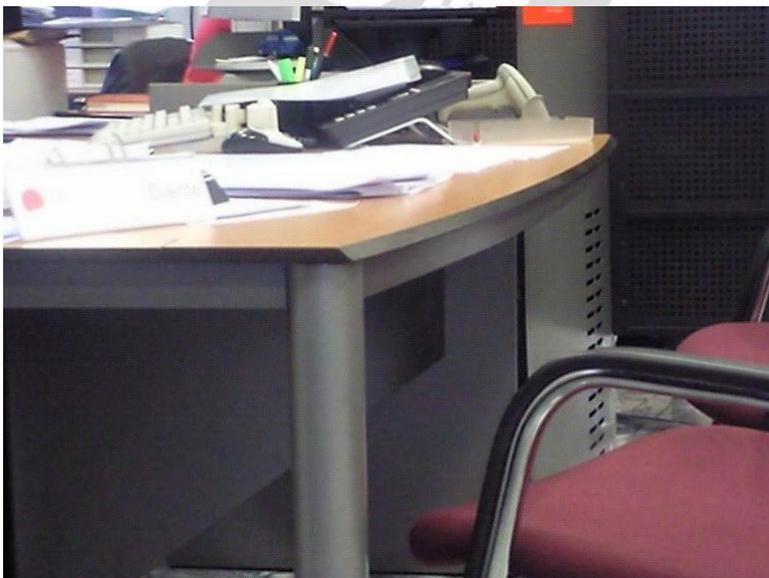
Puesto diferenciado: se observa el biselado de los bordes de la mesa y la estructura metálica.

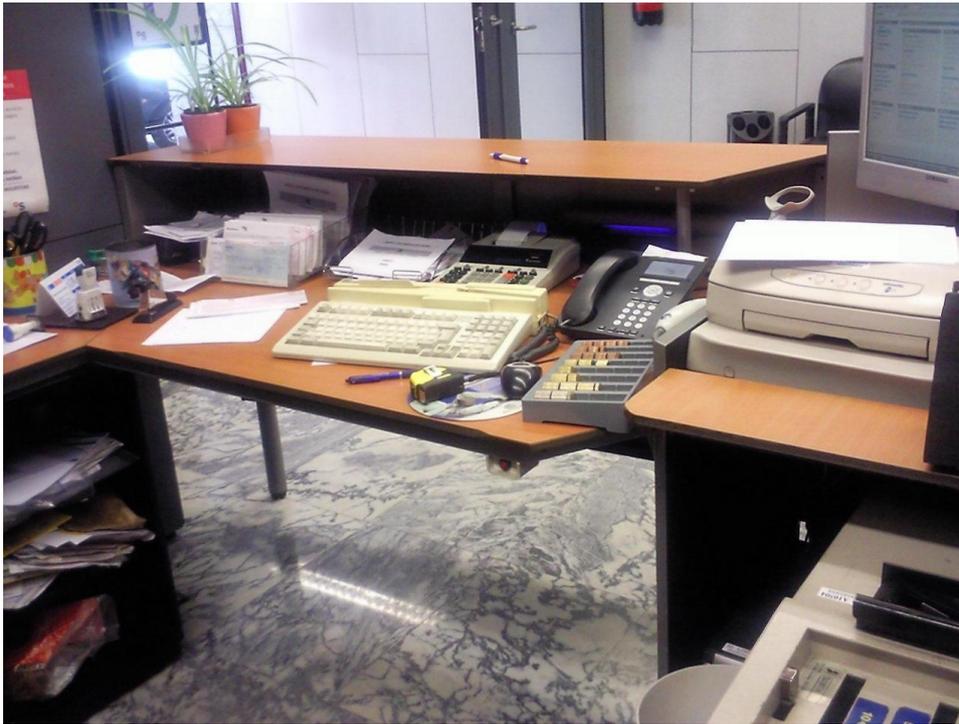
Puesto de caja donde se ha producido uno de los casos de lipoatrofia.

En este tipo de mobiliario toda la estructura y elementos son metálicos, excepto los tableros de trabajo con cantos en cuchillo.

Pese a haberle solicitado a la empresa la sustitución de este mobiliario en diversas ocasiones, las medidas correctoras que se están aplicando es la de modificación y cubierta de los cantos *solo en aquellos puestos de trabajo donde se ha dado un caso de lipoatrofia*. Su argumento es que "las causas aun no se conocen" y que el "protocolo de actuación solo es vinculante en Catalunya", pretendiendo dejar en riesgo a toda la plantilla del banco (básicamente Herrero), que sigue trabajando en estas condiciones hasta que se produzca el accidente.

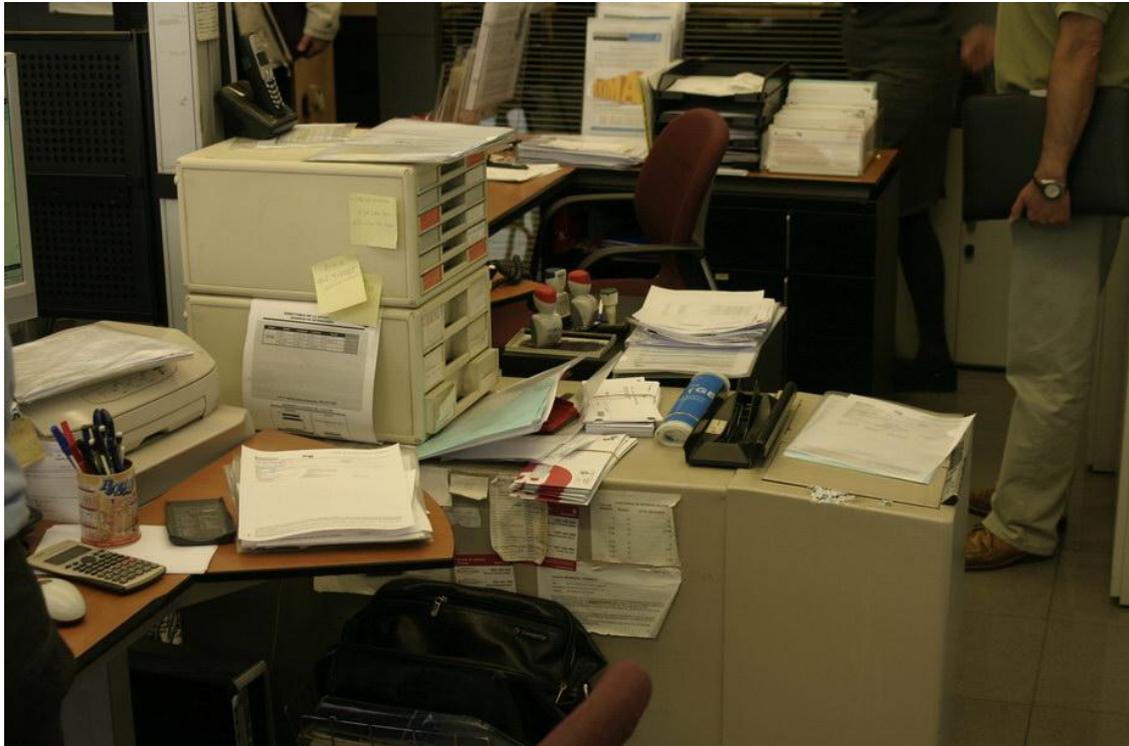
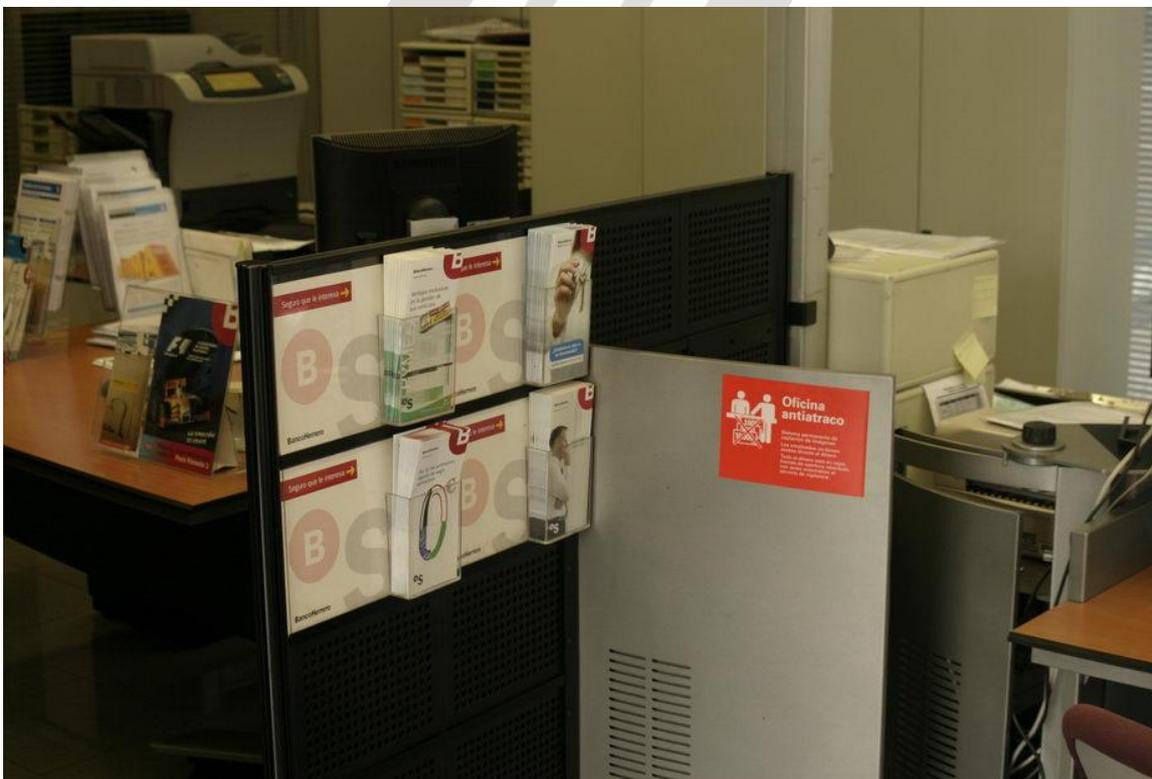
### Puestos mostrador/caja

- Colocación inadecuada de los equipos de trabajo.
- Movimientos forzados por la ubicación del dispensador: distancia lateral y longitudinal (no puede ir mas adelante por la barra metaliza donde baja el cableado)
- Sillas no ergonómicas

- Falta de espacio en las zonas de paso (apenas 40cms en el acceso a los puestos de trabajo)
- Apenas queda espacio para la apertura de los armarios traseros.

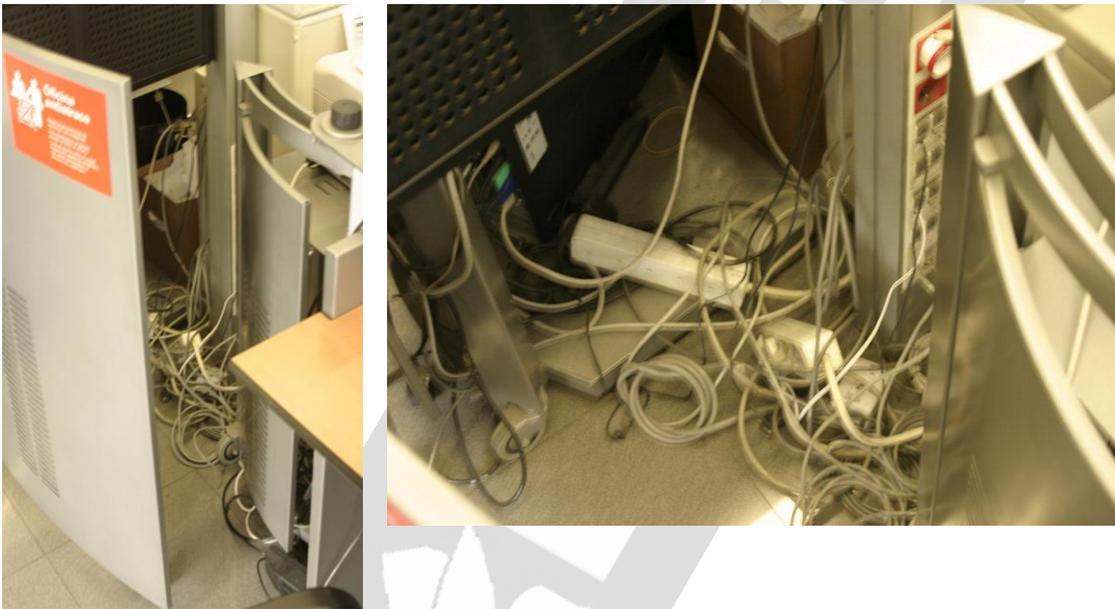
**Riesgos por contactos eléctricos provisionales, de incendio, cables sueltos:**

- La falta de espacio de trabajo hace que existan diversos elementos en lugares inadecuados.
- La suciedad es patente en algunas zonas semiocultas (todo el cableado de la fotografía superior está cubierto de polvo residual)

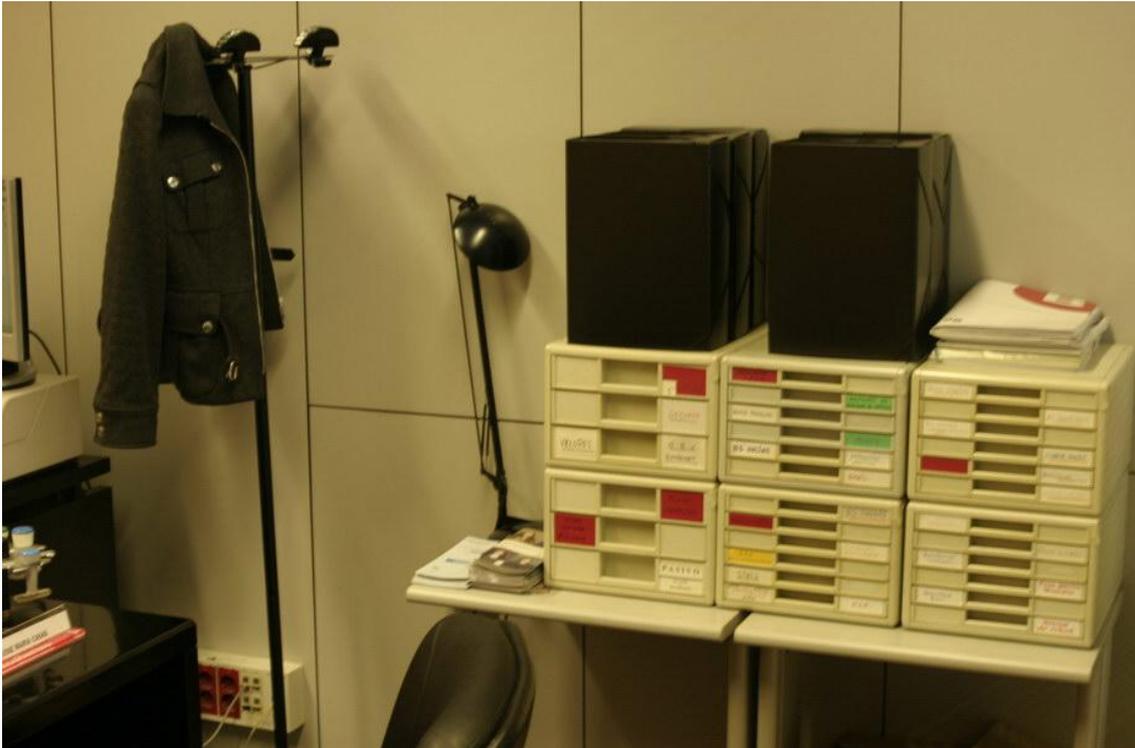
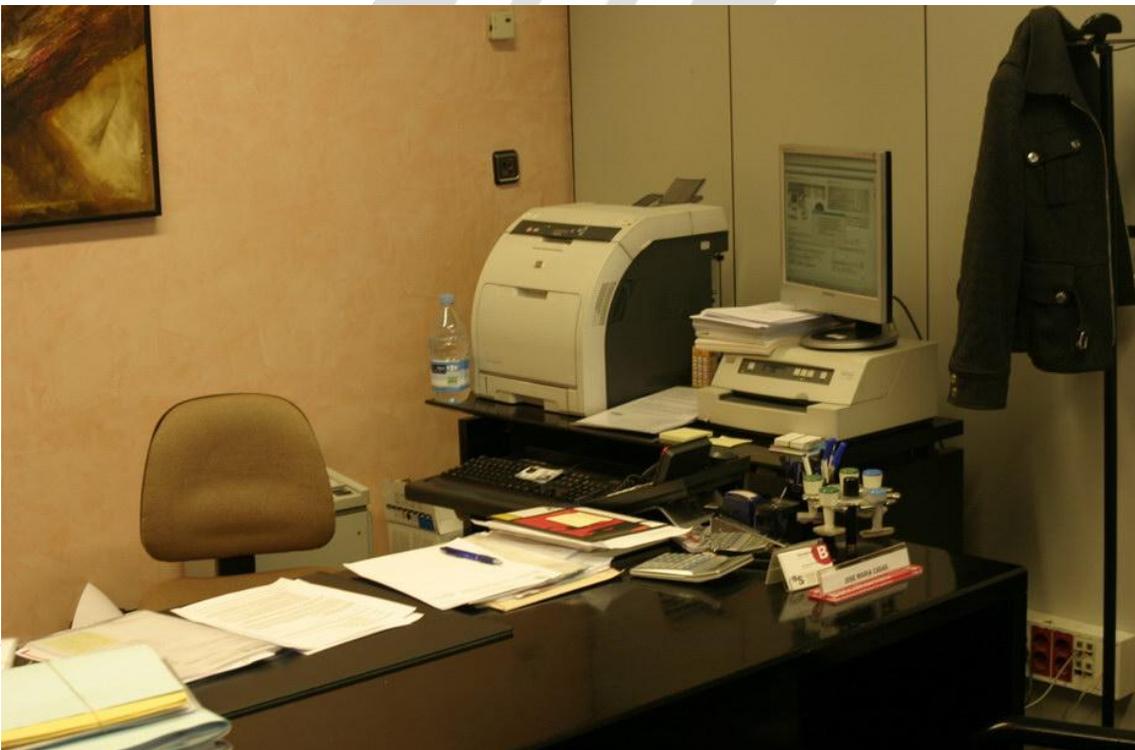
## Despacho de Dirección

Todo él es un ejemplo de casi todos los riesgos que nos podemos encontrar en un puesto de trabajo:

- Iluminación inadecuada
- Mesa oscura y reflectante

- Incorrecta ubicación teclado, pantalla e impresora (además esta la impresora de color de la oficina).
- Falta de espacio de trabajo.
- Silla ergonómicamente incorrecta.
- Cables sueltos
- Conexiones eléctricas provisionales

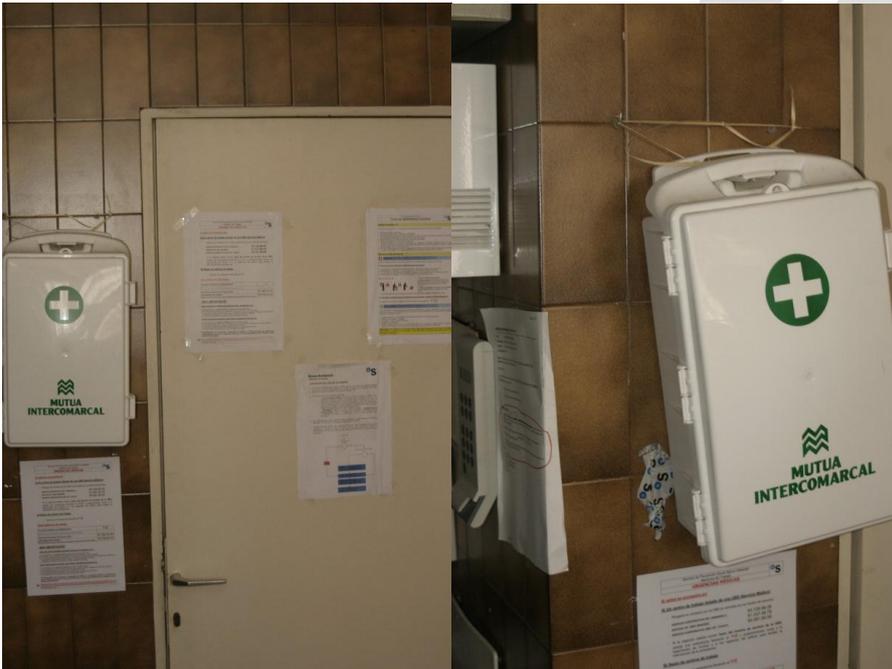
Tablón de anuncios y botiquín en otra oficina Banco Herrero
