Hoy día 17 de Febrero de 2009 los Delegados de Prevención de CCOO hemos realizado otra visita de seguimiento del traslado de las oficinas de Capgemini en Barcelona.

Como en anteriores informes pasamos a detallaros las anomalías detectadas:

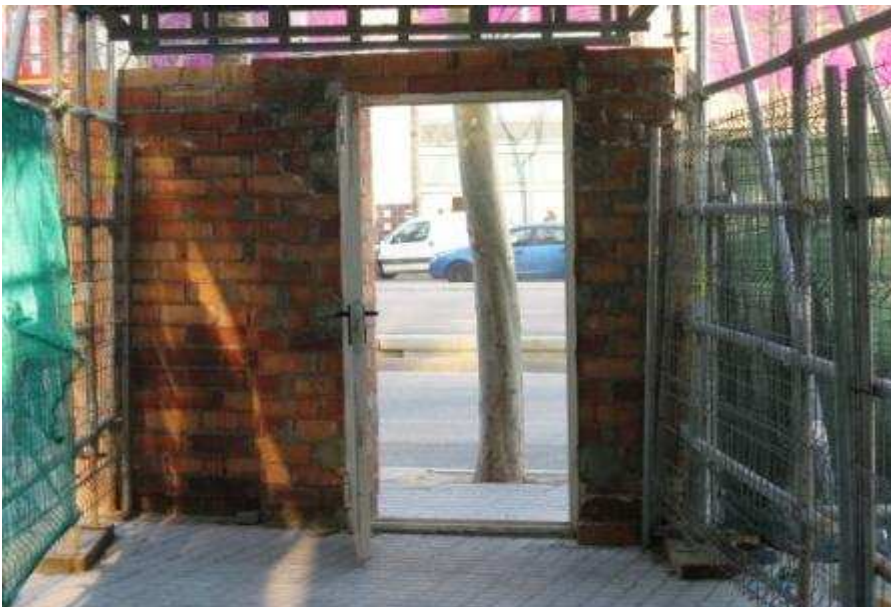
- *Acceso al edificio:*
  - La puerta NO tiene sistema ANTIPÁNICO así que, cerrada ésta con llave, no se puede salir por ella. Hay que tener en cuenta que dicha puerta será una vía de evacuación.

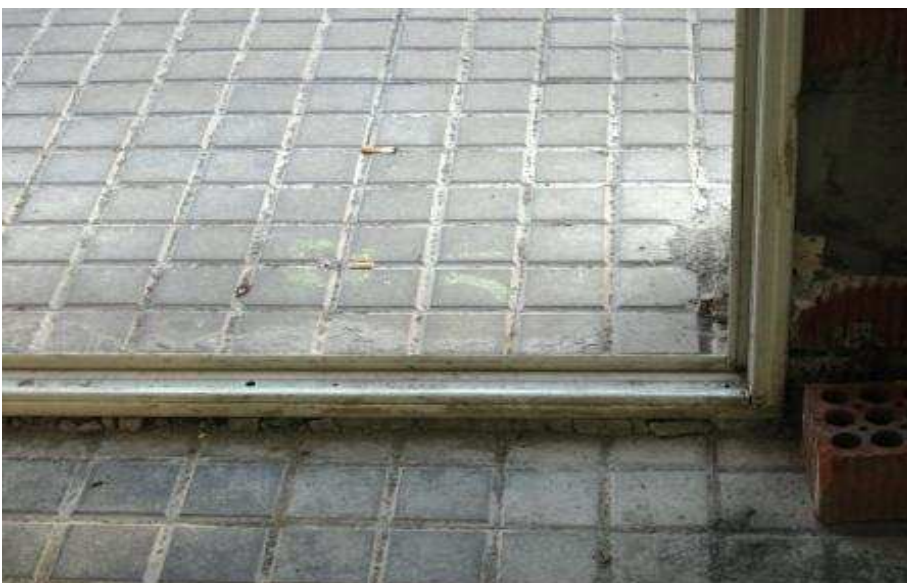
- Para cruzar la puerta hay que pasar por encima de un pequeño bordillo (el borde del marco de la puerta) que puede producir caídas al mismo nivel por tropiezo.

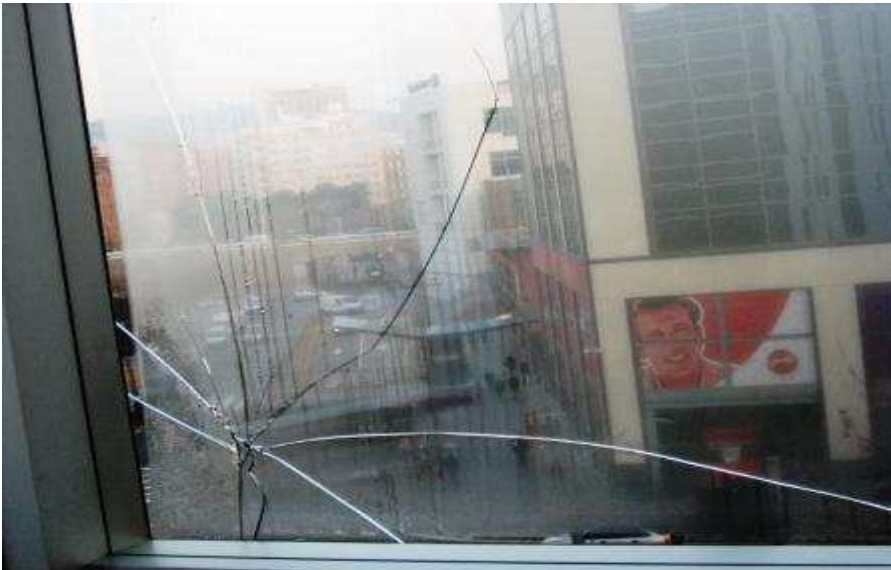
- Algunas señales deben ser reubicadas al haber puesto los tabiques de las salas de reuniones y despachos con posterioridad, pues ya no marcan las vías de evacuación correctamente e incluso pueden dar lugar a confusiones y malas interpretaciones.
- Los extintores están distribuidos por las plantas, debajo de sus señales correspondientes, pero algunos de ellos todavía no están colgados a la pared.
- Hay cristales rotos por fuera y/o por dentro del edificio debido a un golpe ocasionado por la carga de la grúa. Valoramos como un RIESGO que pueda volver a suceder con empleados dentro de la oficina y que, la rotura de cristales, pueda impactar directa o indirectamente sobre ellos.

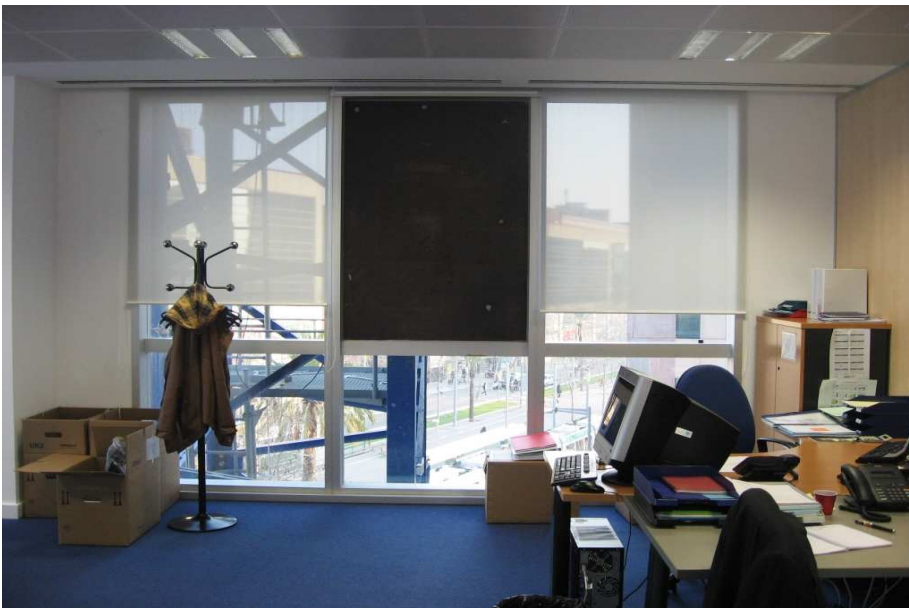
- En la 4ª planta hay uno de los cristales que se ha substituido por una plancha. Obsérvese que dicho cristal está en el lado donde está situada la grúa.

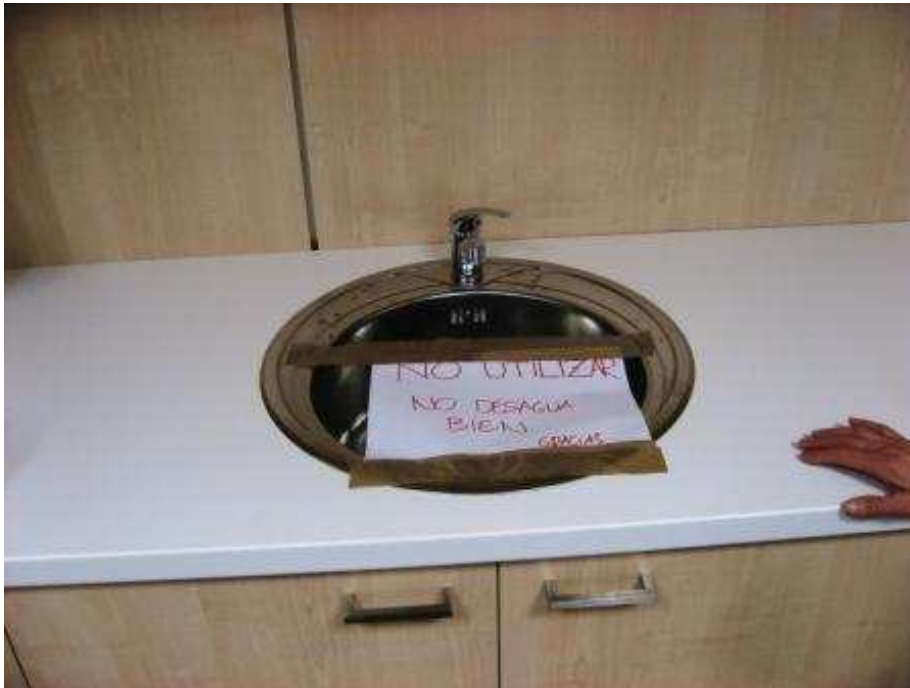
- Las luces de la segunda planta lado ventanas no funcionan. Esto ocasiona molestias sobretodo en las horas del día donde no hay luz natural.
- El fregadero de la cocina de la 4ª planta está inutilizable.

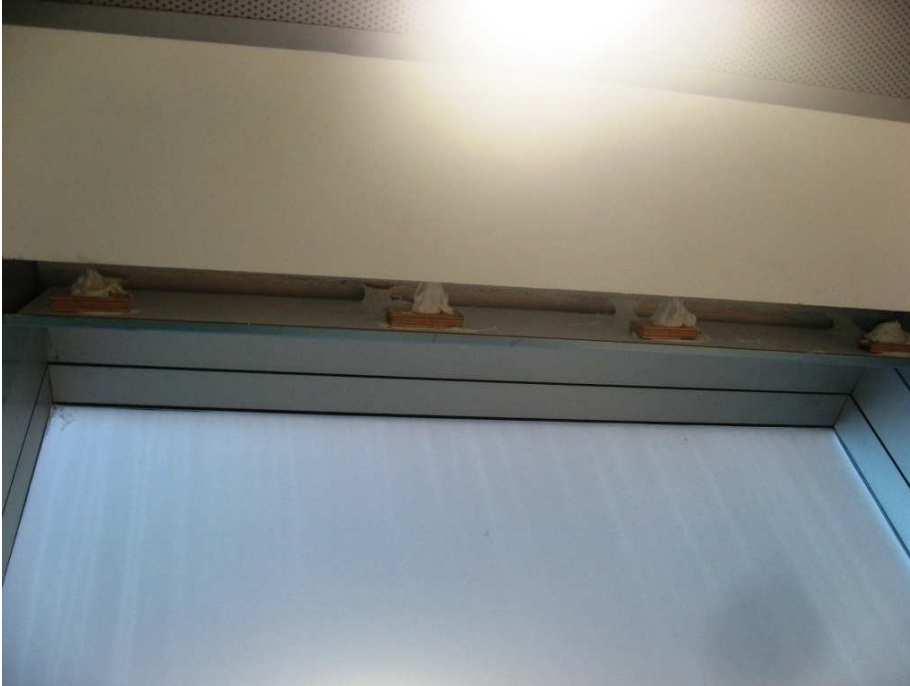
- El marco superior de la ventana del lavabo de hombres de la segunda planta se encuentra descolgado.
