El 30 de noviembre del pasado año 2009 se realizó la Evaluación de Riesgos a la planta baja de la Torre BS que es donde se encuentra ubicada la oficina 7011, o lo que es lo mismo, la Oficina Principal de Banco Sabadell en Barcelona.

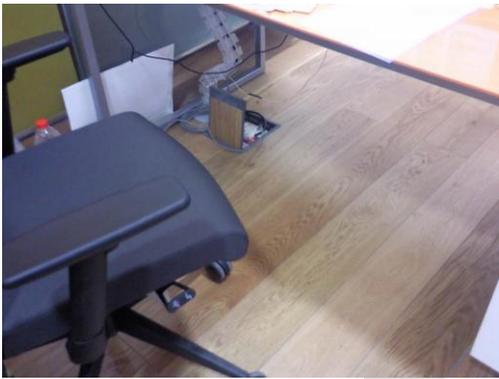
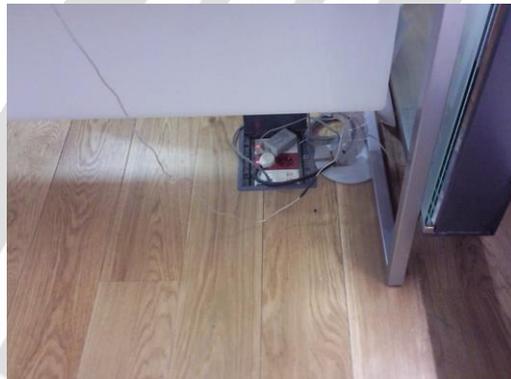
Los puestos de trabajo de una de las salas diferenciadas tienen cajas de conexiones eléctricas e informáticas en el espacio de los pies.

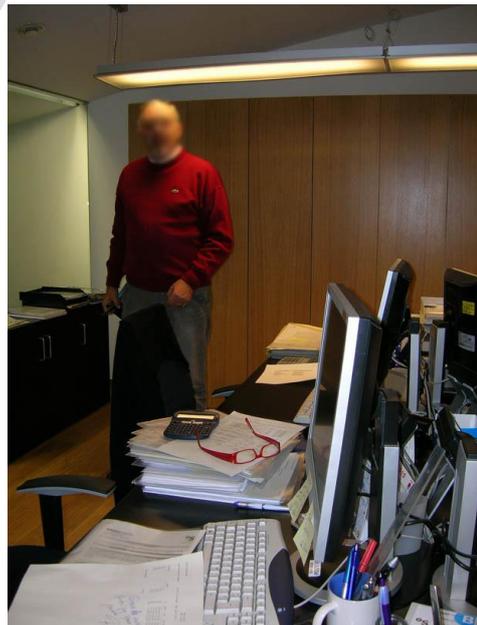
- La Responsable de Servicio al Cliente se encuentra en un despacho con otro empleado; ese despacho es al que se accede mediante la escalera metálica que tiene un pasamanos incompleto, la misma que presenta los bordes metálicos de los escalones flotantes amenazando con golpear seriamente la tibia en un descuido. La entrada es por una puerta de cristal transparente sin señalizar de 188 cms. de altura que, además, invade la zona de paso cuando está abierta. Esta puerta descansa directamente sobre el borde de un escalón de unos 15 cms. de altura, y este sobre el primer peldaño de la escalera.
