# INFORME DE SITUACIÓN OFICINAS MARCA BANCO HERRERO

**BancoHerrero**

**MAYO 2.009**

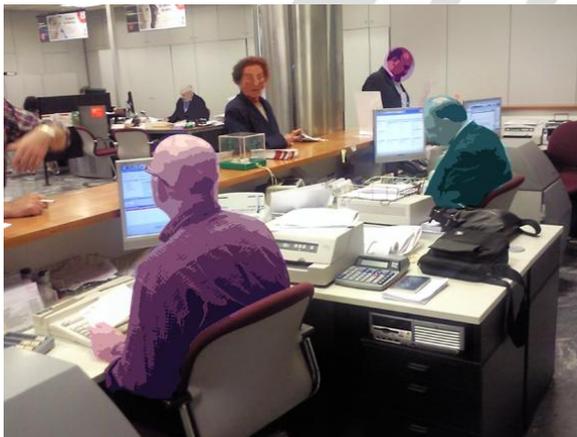
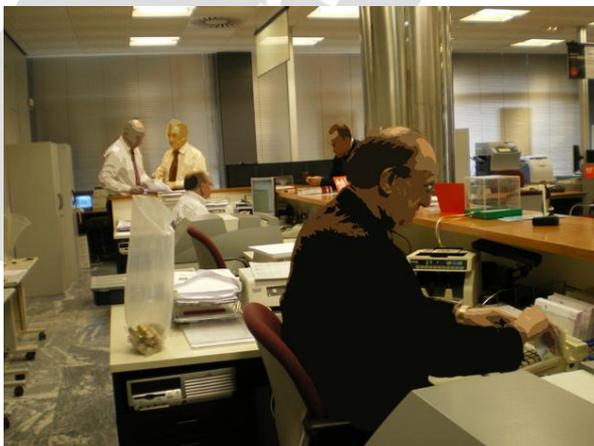
- **(5) Modelo Banco Sabadell (pico-pato):**

Este es el mobiliario utilizado para las oficinas del Sabadell antes del "Nuevo Layout". Se está colocando en algunas oficinas en las que se realizan reformas no integrales. En la actualidad, con las restricciones presupuestarias también se está recolocando en oficinas del propio Banco Sabadell que aun disponían del modelo anterior muy deficitario ergonómicamente.

La percepción que tienen los empleados de Banco Herrero puede ser incluso negativa por entender que la pantalla les queda muy cerca (sobre todo si el mobiliario de procedencia es el "4 tipo La Caixa 2", donde la peana del monitor distaba mas de 60 cms.). Este mobiliario "pico-pato" aminora los riesgos de lipoatrofia y corrige otros riesgos ergonómicos situando la distancia de la pantalla a mas de los 40 cms. mínimos

exigidos por la Guía Técnica del INSHT.

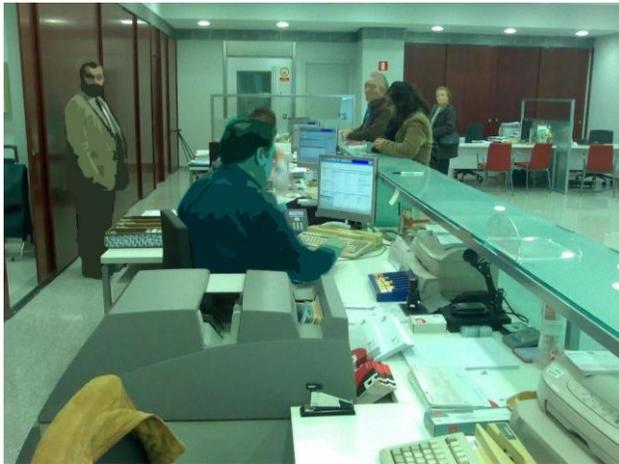
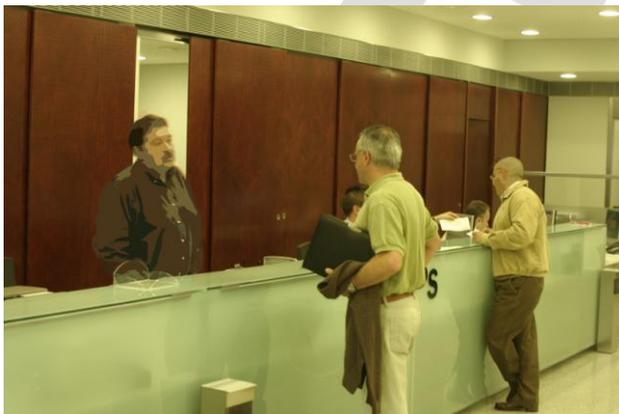
- **(6) Modelo Banco Sabadell "nuevo Layout":**

Es con el que se ha dotado a las oficinas donde se ha realizado una reforma integral. Corresponde al modelo genérico para todo el banco y cumple con los requisitos mínimos marcados en la Guía Técnica del INSHT para usuarios de PVD. En los últimos proyectos se han hecho algunas modificaciones solicitadas por los Delegados de Prevención de CC.OO, con el fin de conseguir un mayor espacio de trabajo.

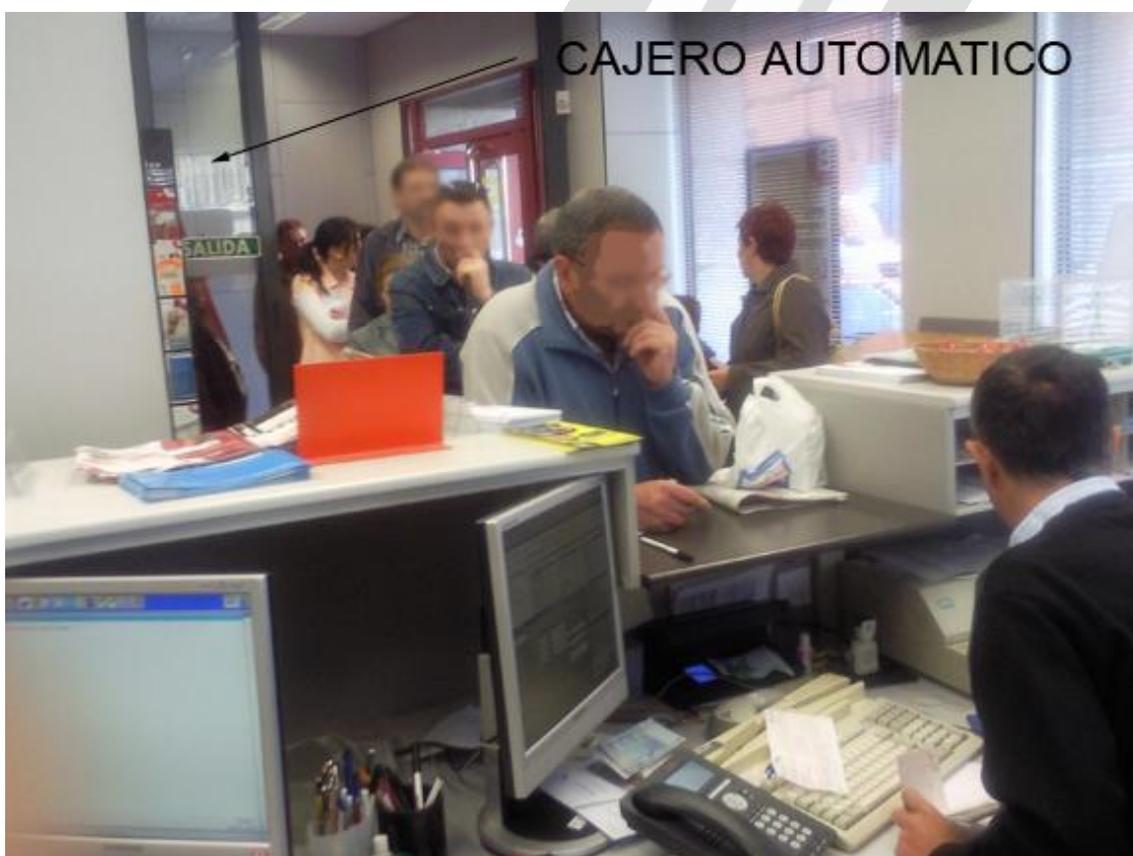
- **La impresión que tenemos es que los responsables de la empresa desconocen las características físicas de las oficinas;** tipología, mobiliario, medidas de los locales, etc.
- **Debido a los orígenes de La Caixa, los cajeros automáticos se encuentran mayoritariamente en la entrada de los locales,** dentro de una estancia que queda aislada fuera del horario de oficina para poder prestar servicio de 24 horas. Esto resta un gran espacio al patio de operaciones y por ende a la zona de los empleados, agravado además porque según las medidas de seguridad que aplicaba aquella entidad el acceso a los cajetines del cajero está protegido dentro de una estancia blindada.  
La intención del banco (según nos informa), es retirar estos cajeros y sacarlos al exterior.
